車両情報シート

No	管理番号	33513	形状	トレーラ コンテナ
	車名	フルハーフ	通称名	
	型式	KFKGG340W	車台番号	KFKGG340W-80245

車両チェックシート

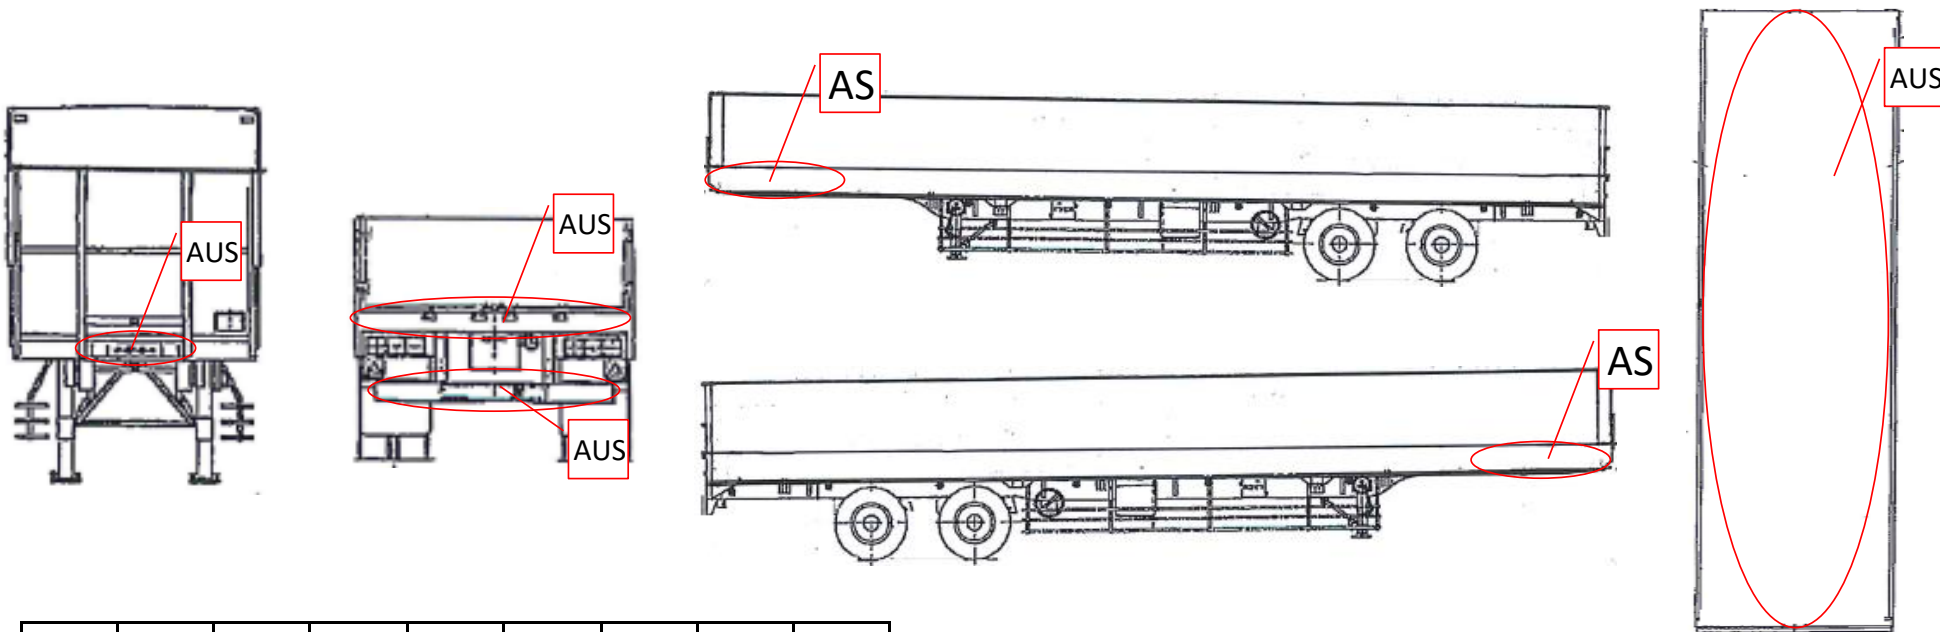
外装状態

キャブ内装		外装		点検者 報告欄
シート破れ		キャブ修復暦	()	
破損	()	コーションプレート	有	
スイッチ類	()	フロントガラス状態	[]	
汚れ			傷の程度 []()	
欠品	()	シャーシ サビ	小	
その他		フレーム曲がり・修復暦	無 ()	
		ボデー修復暦	無 ()
