## 車両情報シート

No	管理番号	35923	形状	トレーラ ダンプ
	車名	東邦	通称名	
	型式	TF36H2C3	車台番号	TF36H2C3-82799

車両チェックシート

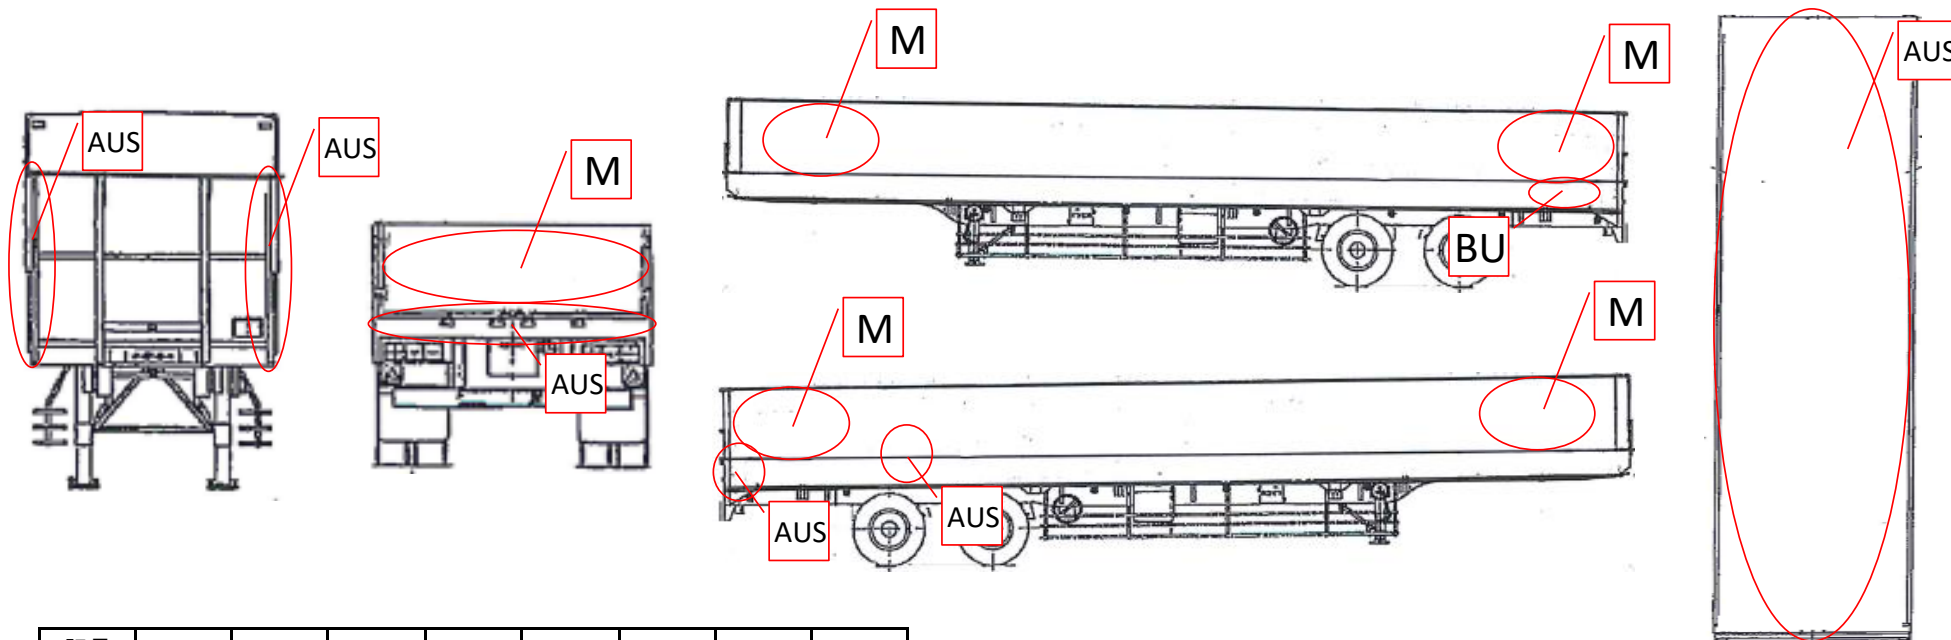
## 外装状態

キャブ内装	外装		点検者 報告欄
シート破れ		キャブ修復暦 ( )	
破損	( )	コーションプレート 有	
スイッチ類	( )	フロントガラス状態 [ ]	
汚れ		傷の程度 [ ]( )	
欠品	( )	シャーシ サビ 小	
その他		フレーム曲がり・修復暦 無 ( )	
		ボデー修復暦 無 ( )
