車両情報シート

No	管理番号	27513	形状	ドライバン(P/G付)
	車名	いすゞ	通称名	フォワード
	型式	PKG-FSR90S2	車台番号	FSR90-7000xxx

車両チェックシート

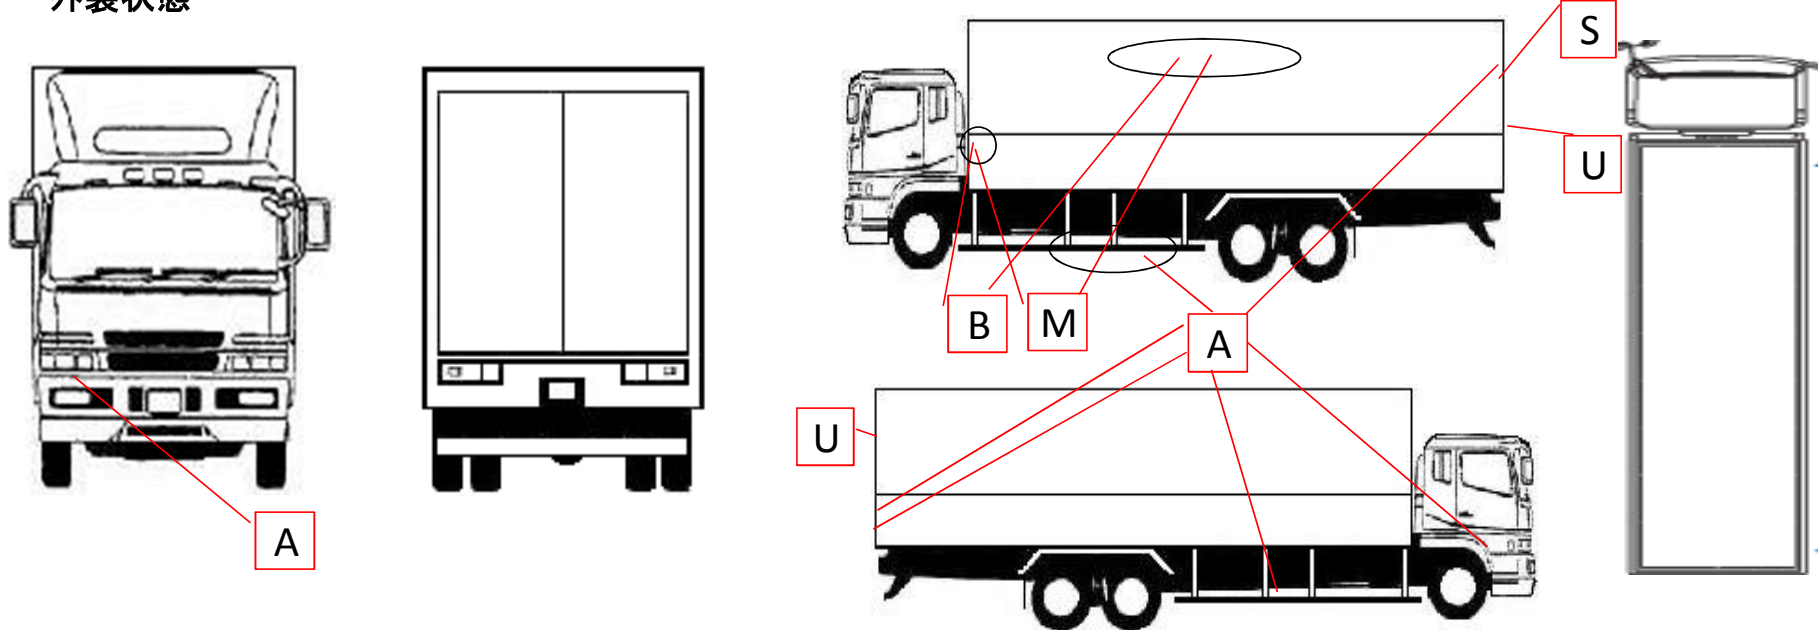
外装状態

記号	A	B	C	S	U	W	H	M
意味	スリ傷	板金	腐	サビ	凸凹曲	波	穴	跡

キャブ内装	外装		点検者 報告欄
シート破れ	無	キャブ修復暦	P/G溶接跡
破損	無 ()	キャブ・コーションプレート	
スイッチ類	良好 ()	フロントガラス状態	
汚れ	中	傷の程度 [点キズ] ()	
欠品	有 (シガライター)	シャーシ サビ	
その他	運転席助手席灰皿	フレーム曲がり・修復暦	
		ボデー修復暦
