## 車両情報シート

| No | 管理番号 | 27878 | 形状 | 冷凍車 |
| | 車名 | 日野 | 通称名 | レンジャー |

車両チェックシート

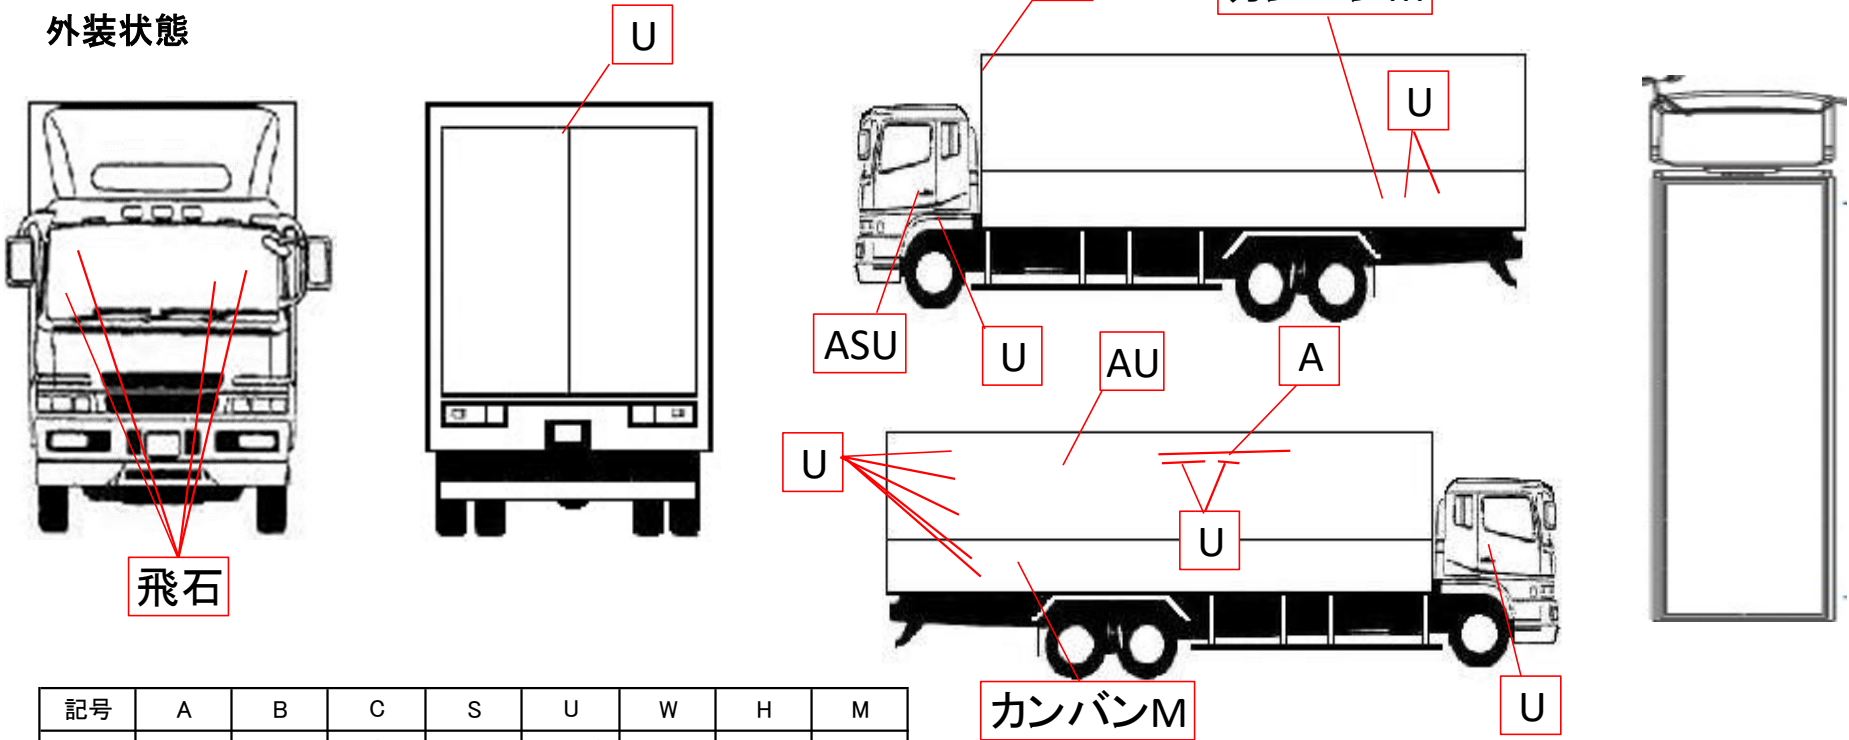
外装状態

| キャブ内装 | | 外装 | | 点検者 報告欄 |
|---|---|---|---|---|
| シート破れ | 有 | キャブ修復暦 | 無 ( ) | ・箱内、使用に伴うキズ、汚れ有り<br>・フロントガラス、全体的に点キズ有り |
| スイッチ類 | 良好 ( ) | フロントガラス状態 | 傷あり [ 飛石 ] | |
| 汚れ | 中 | | 傷の程度 [ 飛石 ] ( ) | |
| 欠品 | 無 ( ) | シャーシ サビ | 小 | |
