車両情報シート

No	管理番号	28198	形状	冷凍車
	車名	三菱ふそう	通称名	スーパープレート
	型式	QPG-FU64VZ	車台番号	FU64VZ-511xxx

車両チェックシート

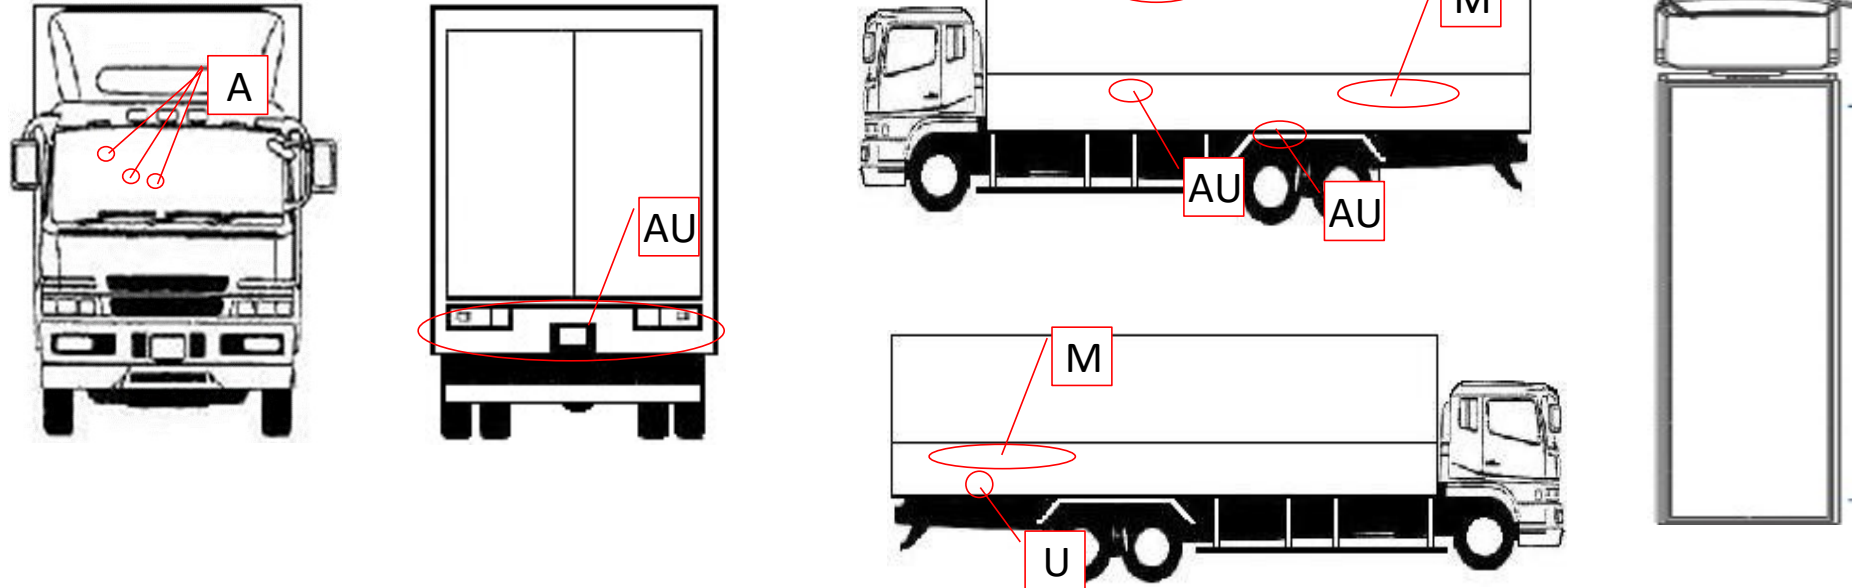
外装状態

キャブ内装	外装		点検者 報告欄
シート破れ	無	キャブ修復暦	
破損	無 ()	キャブ・コーションプレート	
スイッチ類	良好 ()	フロントガラス状態	
汚れ	少ない		
欠品	有 (センターコンソールボックス欠)	シャーシ サビ	
その他		フレーム曲がり・修復暦	
		ボデー修復暦
