車両情報シート

No	管理番号	28208	形状	冷凍車(P/G付)
	車名	日野	通称名	レンジャー
	型式	TKG-FC9JNAA	車台番号	FC9JNA-10xxx

車両チェックシート

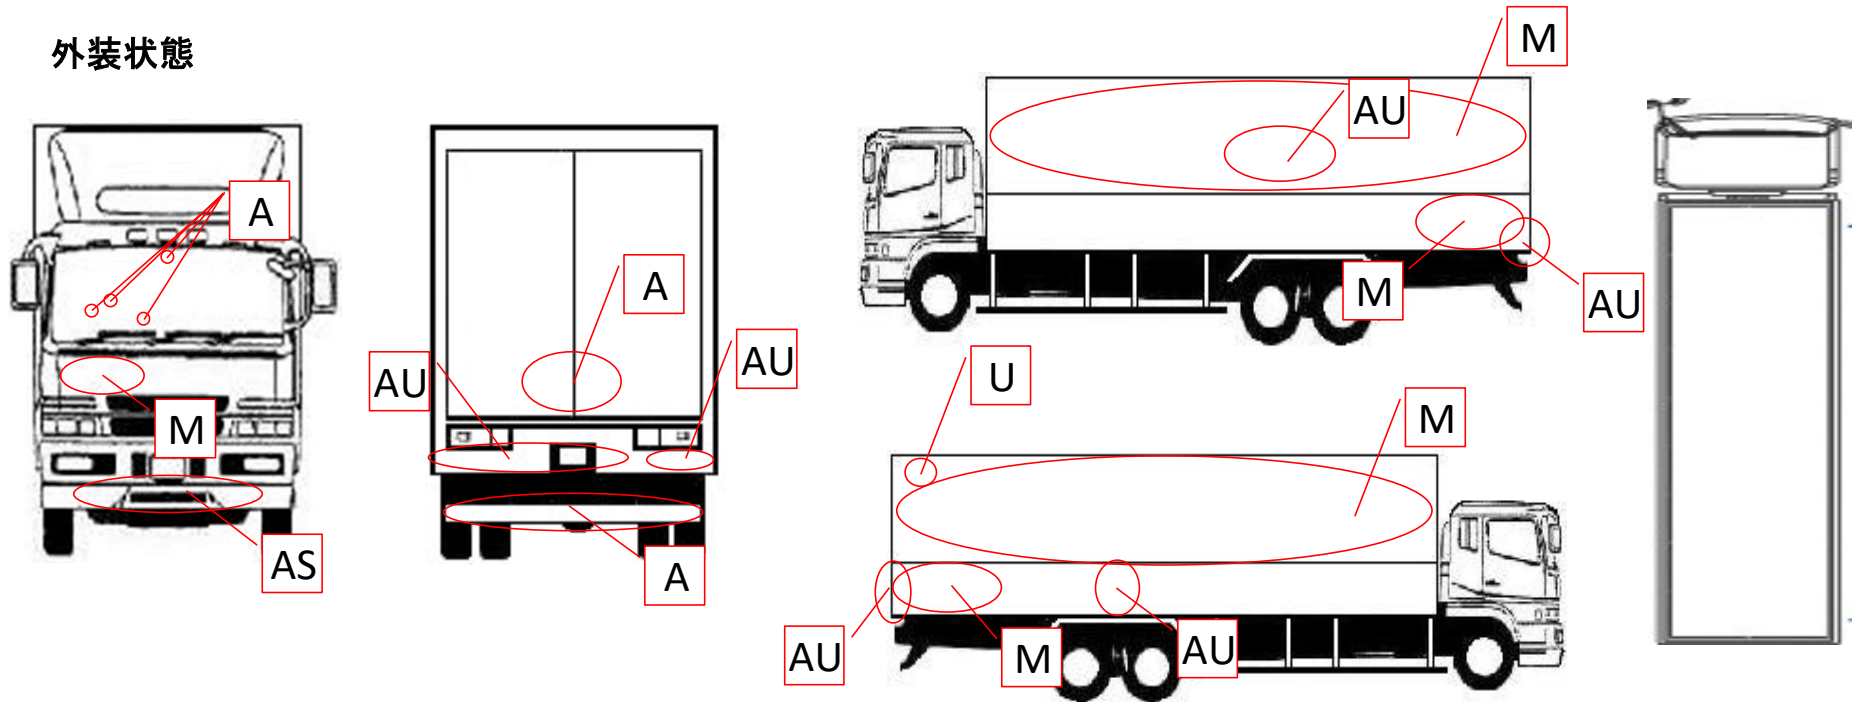
外装状態

キャブ内装	外装		点検者 報告欄
シート破れ	有	キャブ修復暦	
破損	無 ()	キャブ・コーションプレート	
スイッチ類	良好 ()	フロントガラス状態	
汚れ	中	傷の程度 [点キズ] ()	
欠品	有 (センターコンソールボックス欠)	シャーシ サビ	
その他		フレーム曲がり・修復暦	
		ボデー修復暦
