車両情報シート

No	管理番号	28369	形状	ダンプ
	車名	いすゞ	通称名	エルフ
	型式	BKG-NJR85AD	車台番号	NJR85-7000xxx

車両チェックシート

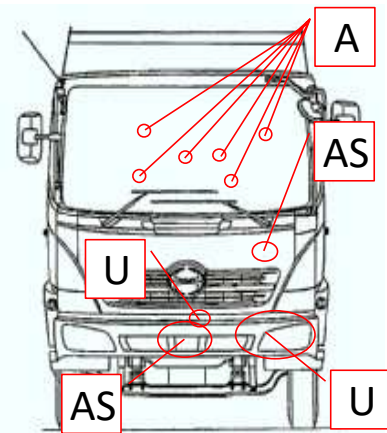
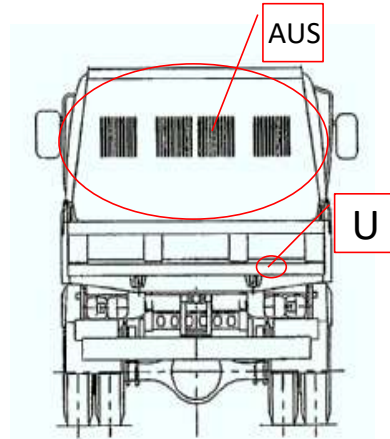
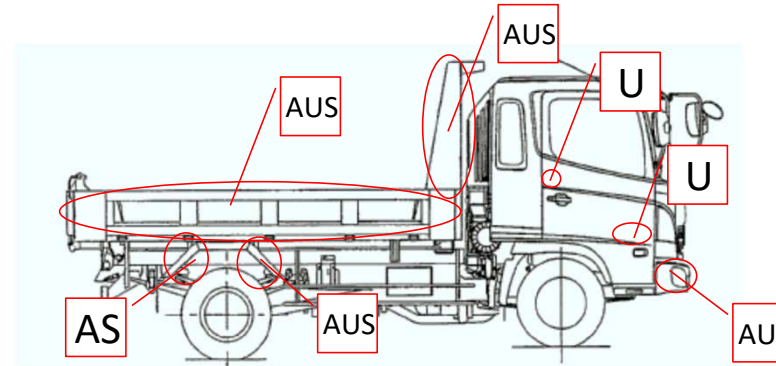
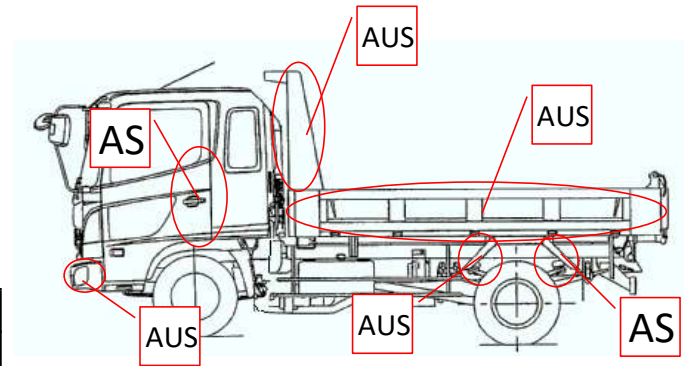
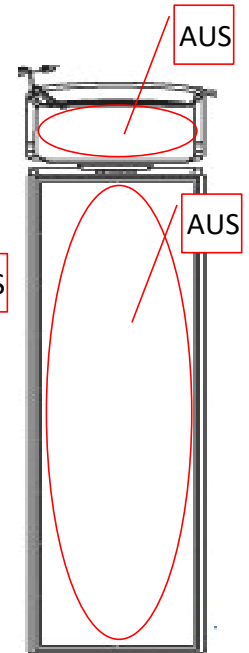
外装状態

キャブ内装	外装		点検者 報告欄
シート破れ	無	キャブ修復暦	
破損	有 (助手席側グローブボックス蓋故障)	キャブ・コーションプレート	
スイッチ類	良好 ()	フロントガラス状態	
汚れ	多い	傷の程度 [点キズ] ()	
欠品	無 ()	シャーシ サビ	
その他		フレーム曲がり・修復暦	
		ボデー修復暦
