車両情報シート

No	管理番号	28444	形状	ウイング
	車名	いすゞ	通称名	ギガ
	型式	PKG-CYJ77W8A	車台番号	CYJ77W8-7005xxx

車両チェックシート

## 外装状態

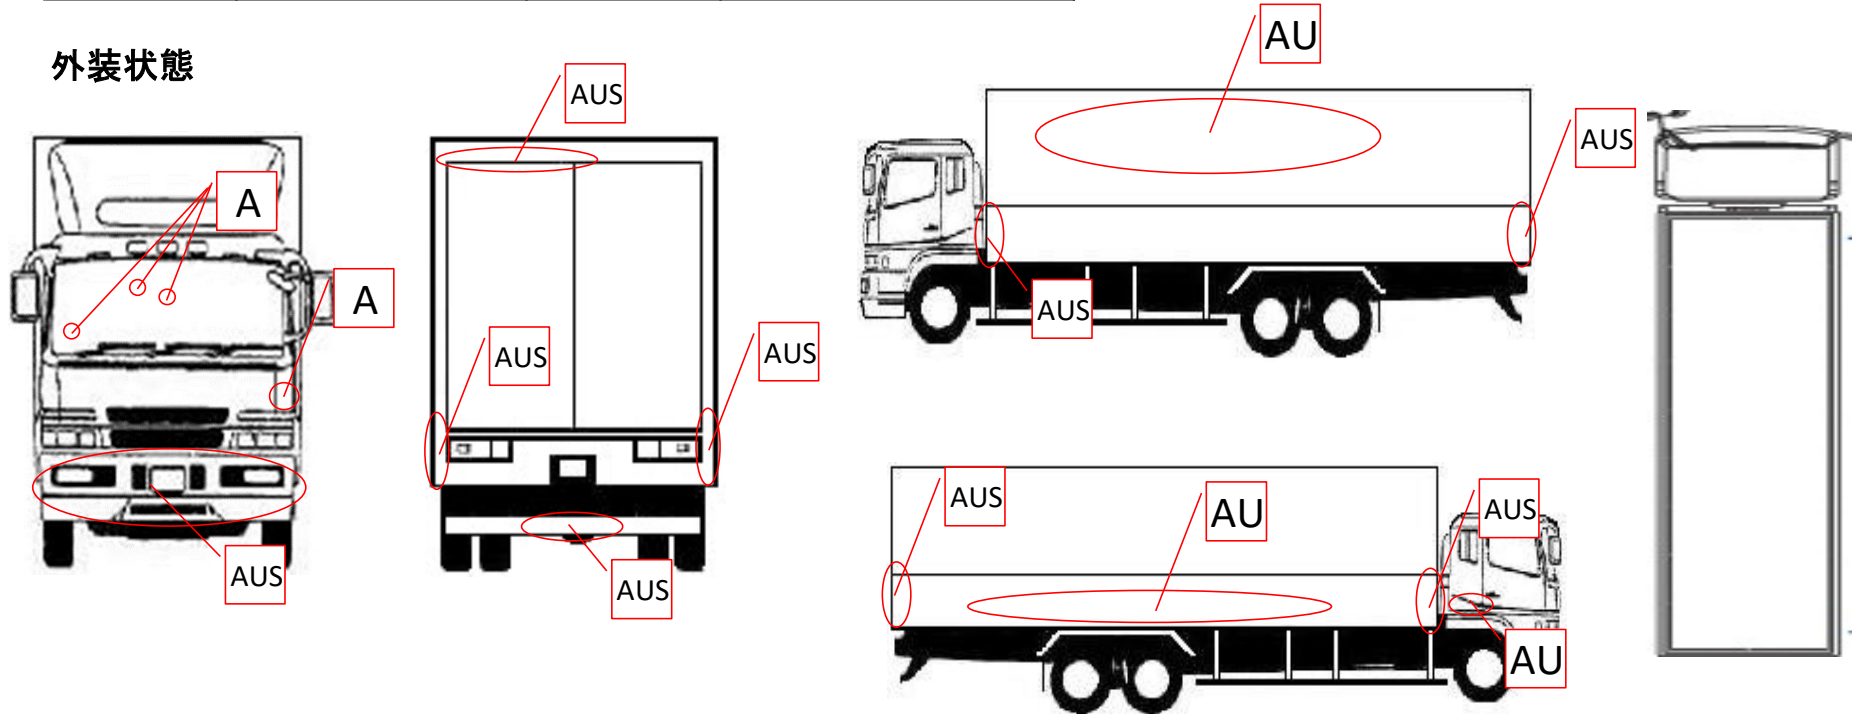
記号	A	B	C	S	U	W	H	M
意味	スリ傷	板金	腐	サビ	凸凹曲	波	穴	跡

キャブ内装			外装			点検者 報告欄
シート破れ	有		キャブ修復暦	無	( )	
破損	無	( )	キャブ・コーションプレート	有	( )	
スイッチ類	良好	( )	フロントガラス状態	傷あり	[ ]	
汚れ	中			傷の程度	[ 点キズ ] ( )	
欠品	有	( タコグラフ取外し穴有 )	シャーシ サビ	小	( )	
その他			フレーム曲がり・修復暦	無	( )	
			ボデー修復暦	無	( )
