車両情報シート

No	管理番号	28555	形状	冷凍車
	車名	日野	通称名	レンジャー
	型式	SKG-FC7JJAA	車台番号	FC7JJA-10xxx

車両チェックシート

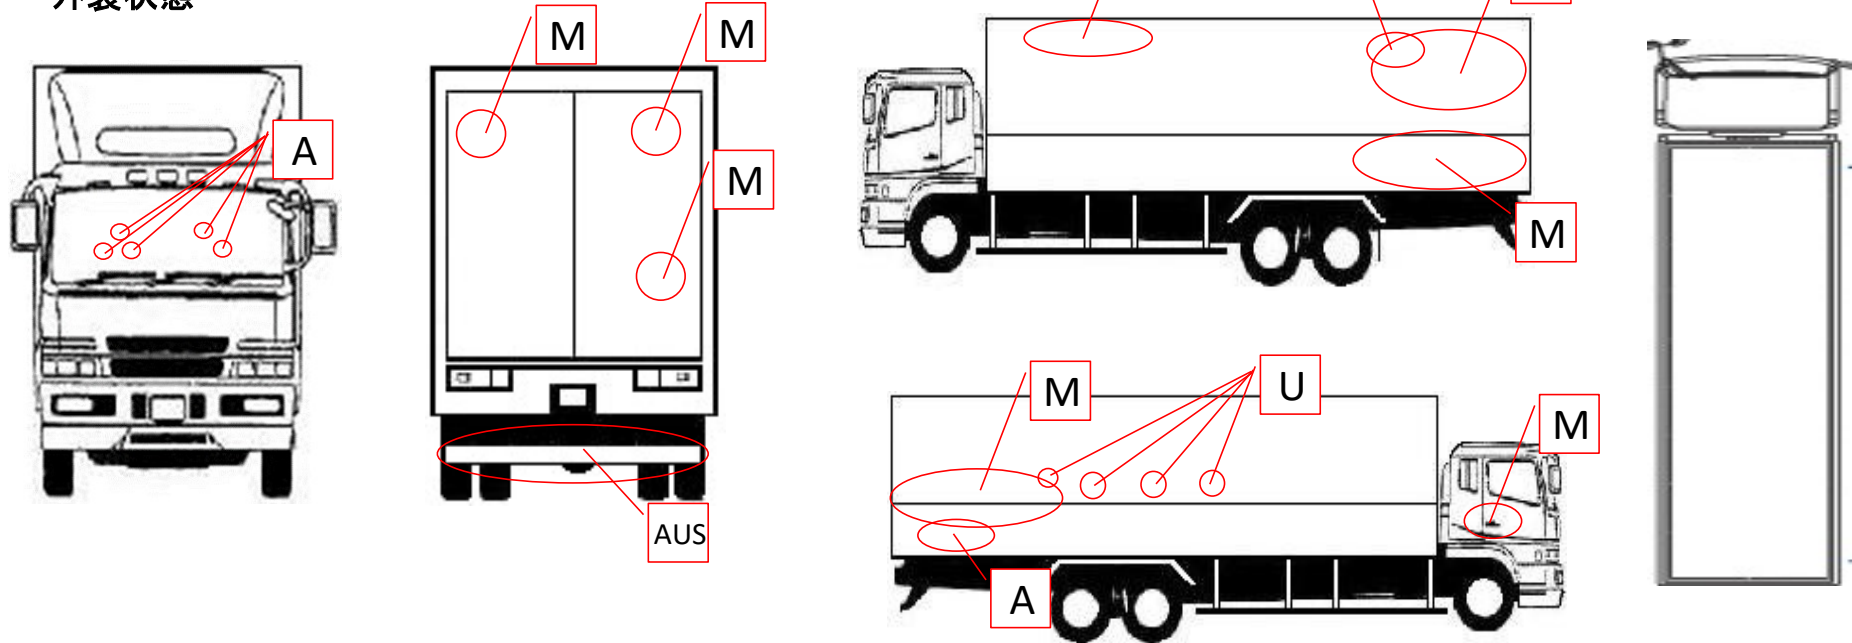
外装状態

記号	A	B	C	S	U	W	H	M
意味	スリ傷	板金	腐	サビ	凸凹曲	波	穴	跡

キャブ内装	外装		点検者 報告欄
シート破れ	無	キャブ修復暦	
破損	無 ( )	キャブ・コーションプレート	
スイッチ類	良好 ( )	フロントガラス状態	
汚れ	少ない		
欠品	有 ( センターコンソールボックス欠 )	シャーシ サビ	
その他		フレーム曲がり・修復暦	
		ボデー修復暦
