ウイング・バン・冷凍車

## 車両情報シート

| No | 管理番号 | 28818 | 形状 | ウイング |
| | 車名 | 日野 | 通称名 | レンジャー |

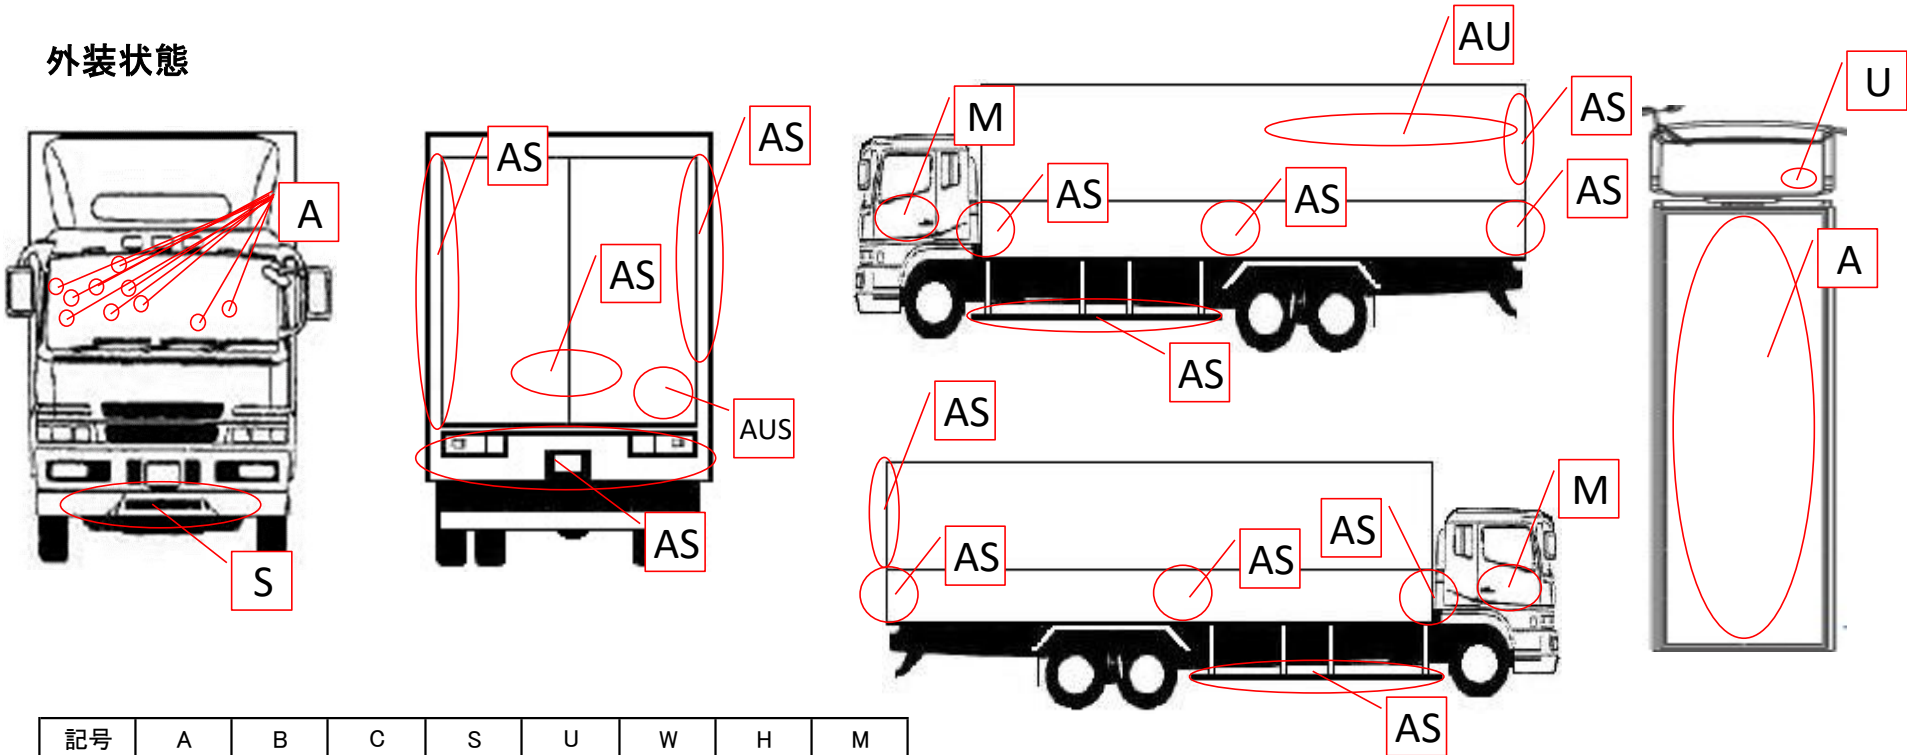
外装状態

| 意味 | スリ傷 | 板金 | 腐 | サビ | 凸凹曲 | 波 | 穴 | 跡 |

| キャブ内装 | | | 外装 | | | 点検者 報告欄 |
|---|---|---|---|---|---|---|
| シート破れ | 有 | | キャブ修復暦 | | ( | ・シートベルト年式違い<br>(運転席:2005年 助手席:2006年)<br>・D席フロア多少凹み有<br>・E/Gプレート欠 |
| | | ( 助手席側灰皿蓋欠 ) | フレーム曲がり・修復暦 | 有 | ( ボデーサブフレーム左前側亀裂 ) | |
