車両情報シート

No	管理番号	29424	形状	冷凍車(P/G付)
	車名	日野	通称名	レンジャー
	型式	2KG-FD2ABG	車台番号	FD2AB-110xxx

車両チェックシート

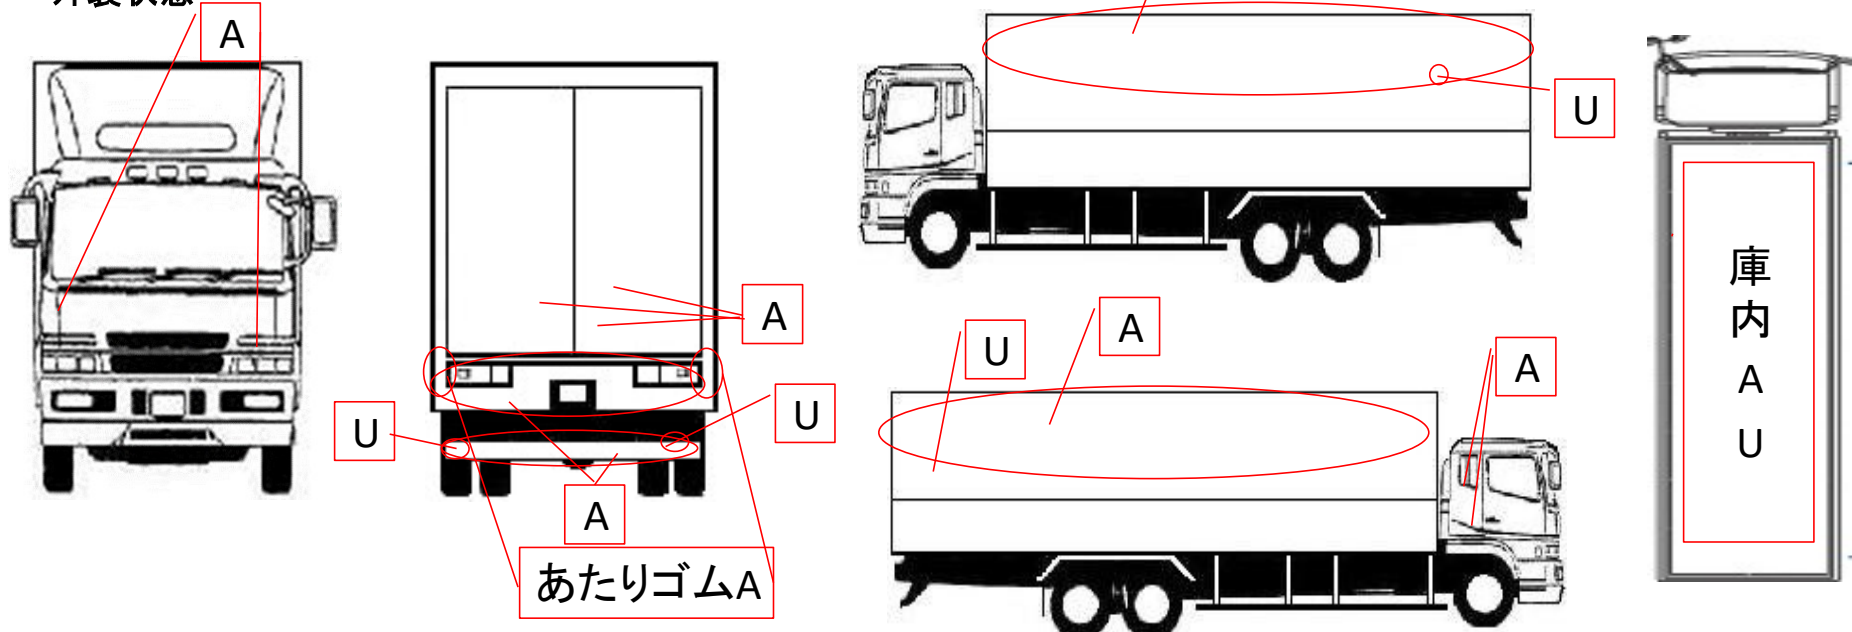
外装状態

キャブ内装	外装		点検者 報告欄
シート破れ	無	キャブ修復暦 (不明)	
破損	無 ( )	キャブ・コーションプレート 有	
スイッチ類	良好 ( )	フロントガラス状態 傷あり [ ]	
汚れ	中	傷の程度 [ 点キズ ] (飛石)	
欠品	無 ( )	シャーシ サビ 小	
その他		フレーム曲がり・修復暦 (不明)	
		ボデー修復暦 (不明)
