車両情報シート

No	管理番号	30022	形状	冷凍車(P/G付)
	車名	日野	通称名	レンジャー
	型式	LKG-FE7JUAG	車台番号	FE7JUA-10xxx

車両チェックシート

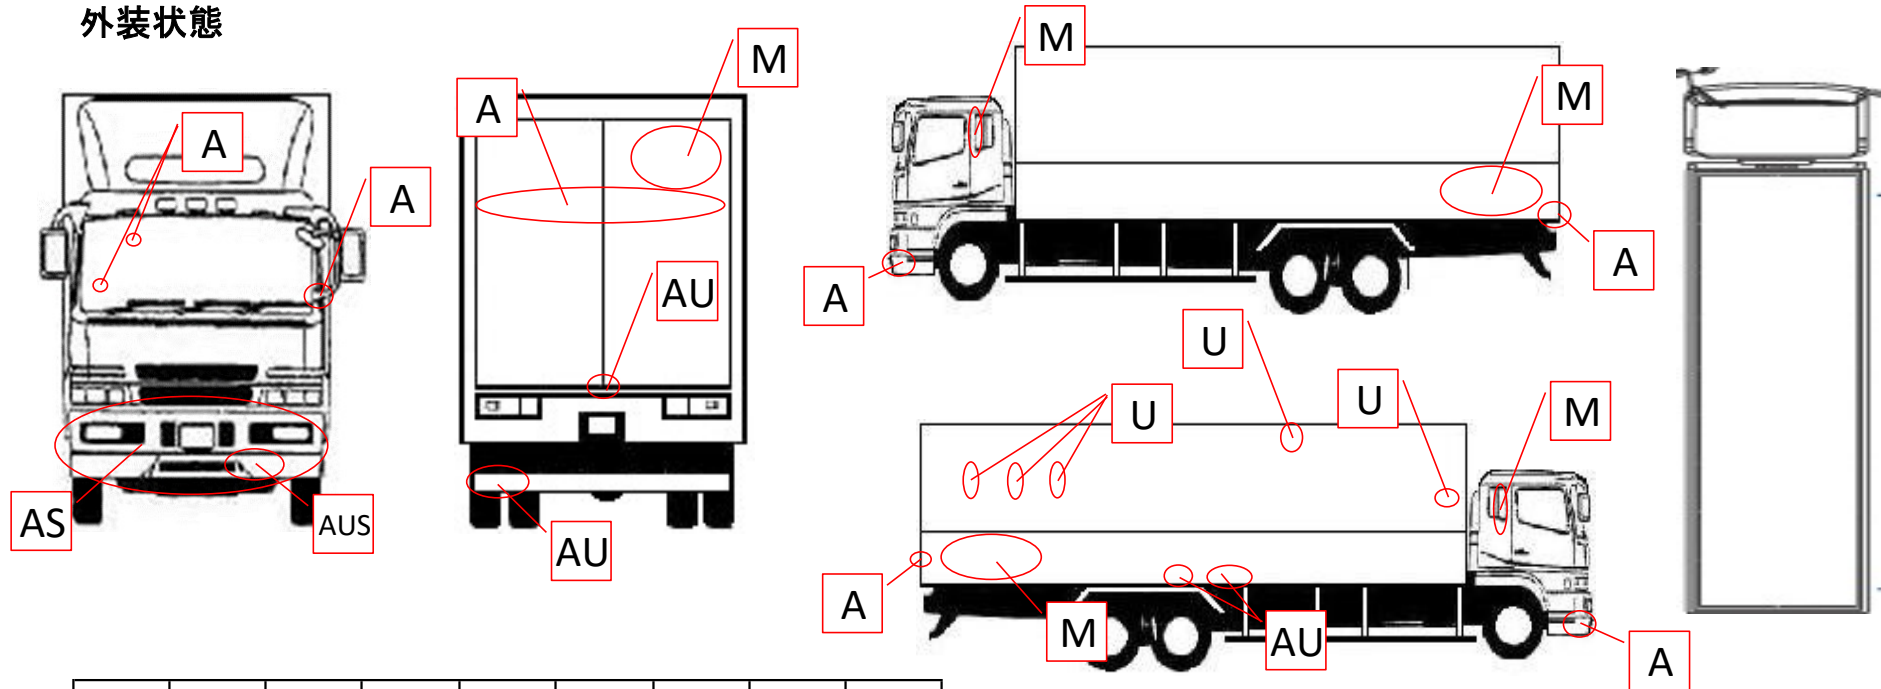
外装状態

キャブ内装	外装		点検者 報告欄
シート破れ	有	キャブ修復暦	アンダーミラー取付部割れ 左ウインカーカバーガタ
破損	有 (運転席側灰皿蓋破損)	キャブ・コーションプレート	
スイッチ類	良好 ()	フロントガラス状態	
汚れ	中	傷の程度 [飛石] ()	
欠品	有 (オープントレイ欠)	シャーシ サビ	
その他	有 (助手席側灰皿欠)	フレーム曲がり・修復暦	
		ボデー修復暦
