車両情報シート

No	管理番号	30360	形状	冷凍車
	車名	日野	通称名	レンジャー
	型式	2KG-FD2ABG	車台番号	FD2AB118xxx

車両チェックシート

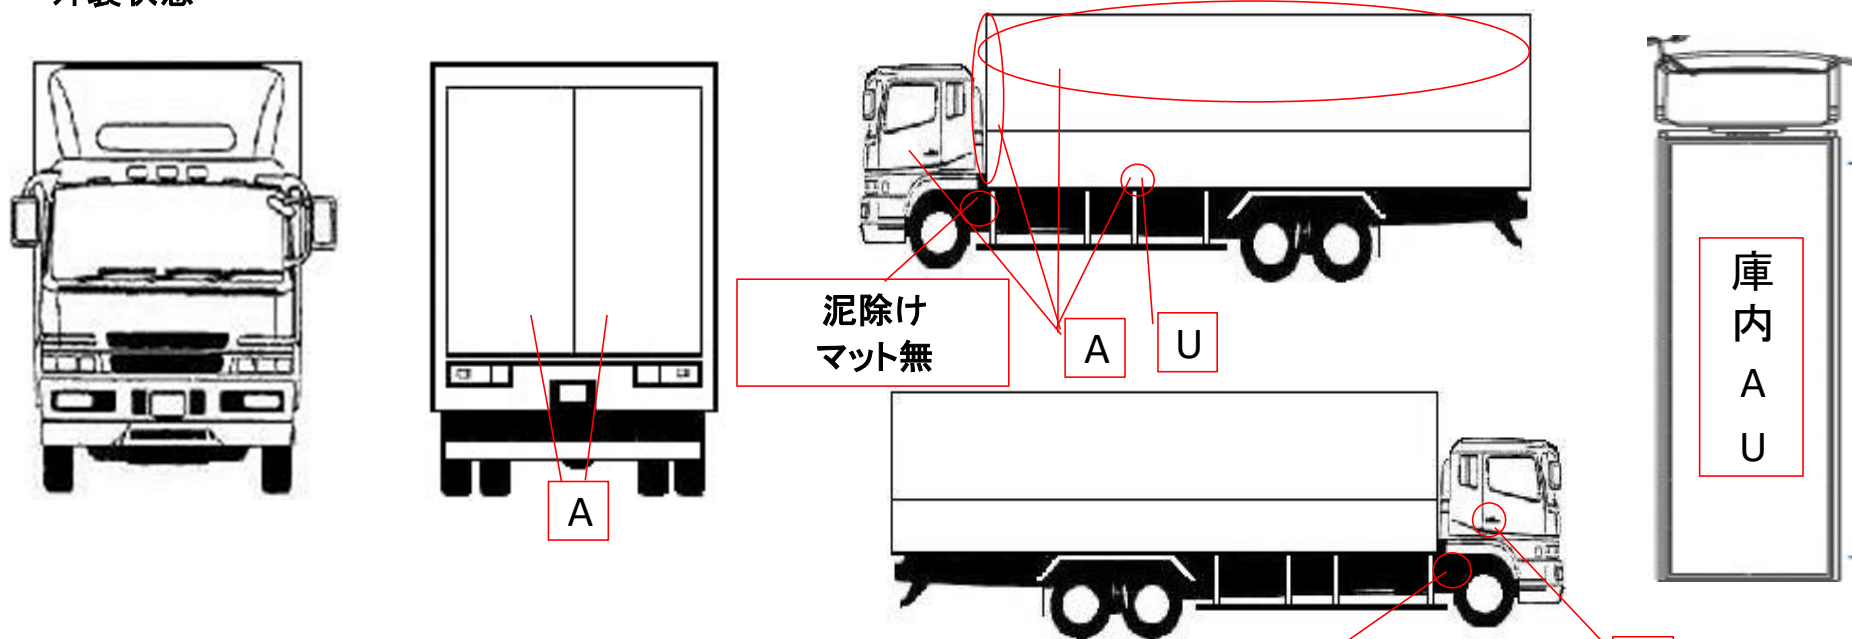
外装状態

キャブ内装	外装		点検者 報告欄
シート破れ	無	キャブ修復暦 (不明)	
破損	無 ()	キャブ・コーションプレート 有	
スイッチ類	良好 ()	フロントガラス状態 傷あり []	
汚れ	少ない	傷の程度 [点キズ] (飛石)	
欠品	無 ()	シャーシ サビ 小	
その他		フレーム曲がり・修復暦 (不明)	
		ボデー修復暦 (不明)
