車両情報シート

No	管理番号	30456	形状	車載車
	車名	いすゞ	通称名	エルフ
	型式	2RG-NPR88AN	車台番号	NPR88-7008508

車両チェックシート

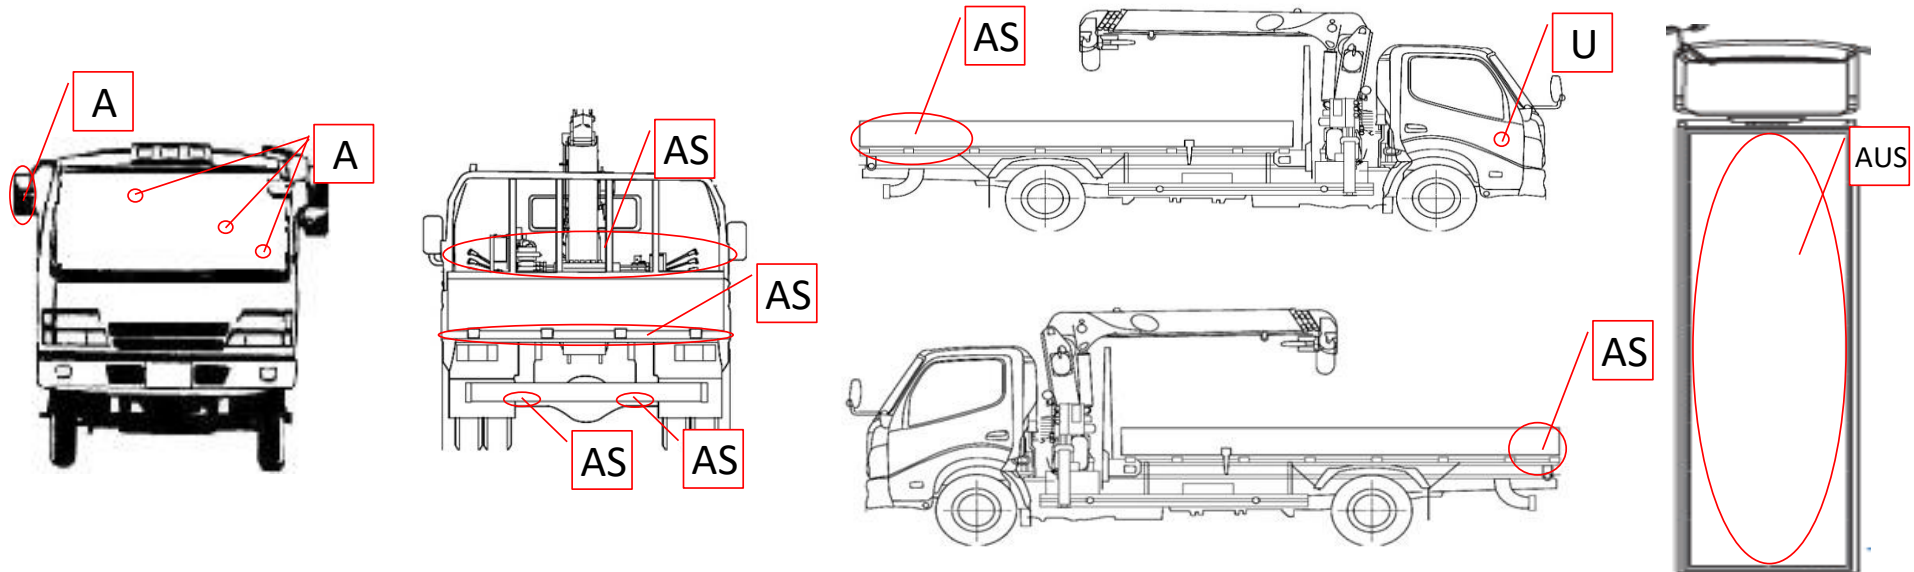
外装状態

記号	A	B	C	S	U	W	H	M
意味	スリ傷	板金	腐	サビ	凸凹曲	波	穴	跡

キャブ内装	外装		点検者 報告欄
シート破れ	無	キャブ修復暦	
破損	無 ()	キャブ・コーションプレート	
スイッチ類	良好 ()	フロントガラス状態	
汚れ	少ない		
欠品	無 ()	シャーシ サビ	
その他		フレーム曲がり・修復暦	
		ボデー修復暦
