車両情報シート

No	管理番号	31149	形状	冷凍車(P/G付)
	車名	いすゞ	通称名	フォワード
	型式	TKG-FRR90S2	車台番号	FRR90-7041986

車両チェックシート

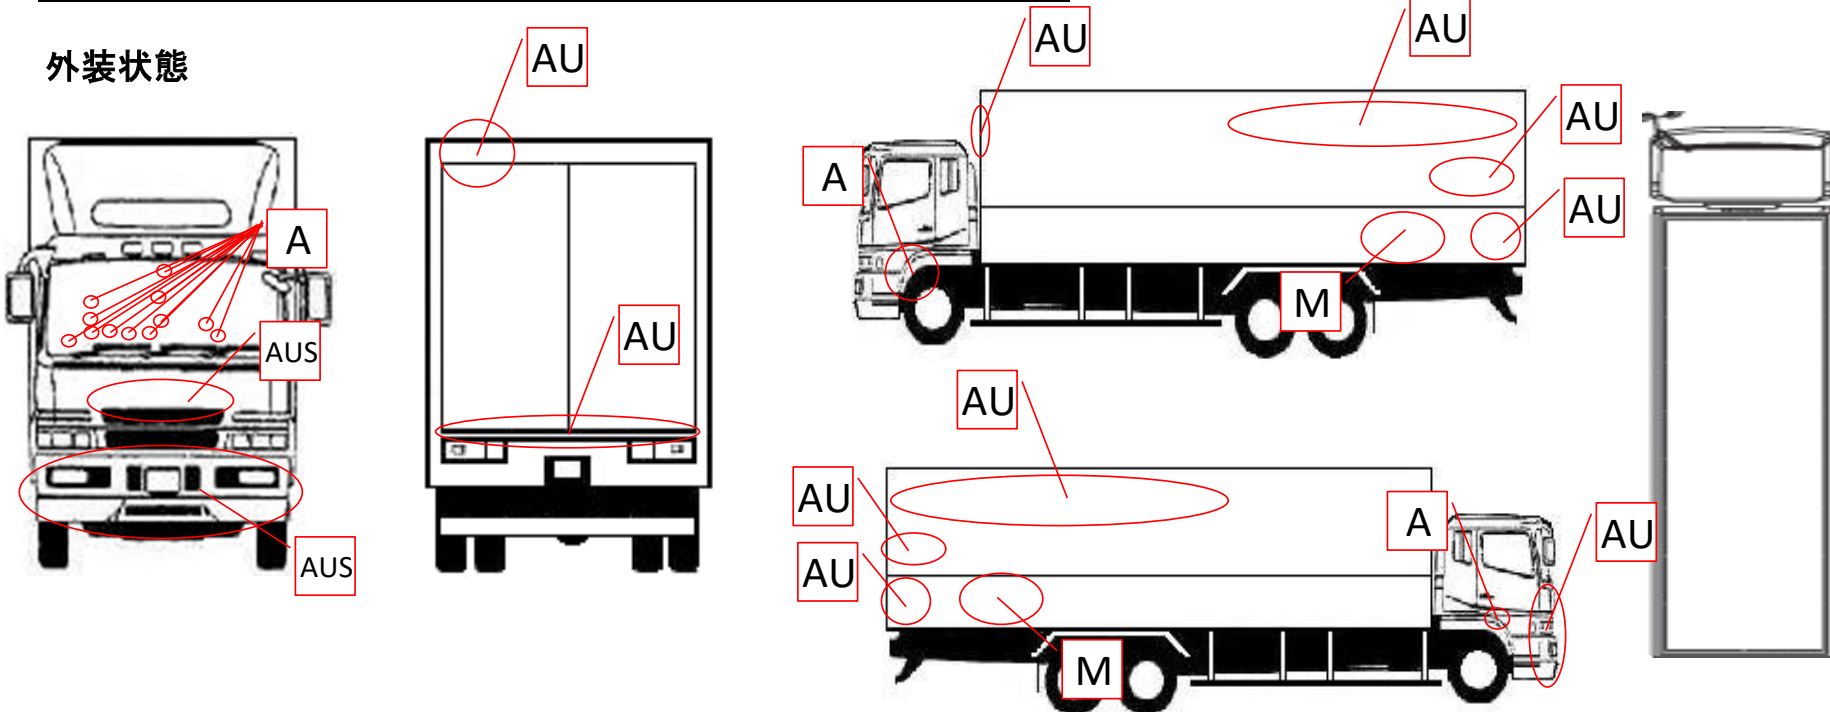
外装状態

記号	A	B	C	S	U	W	H	M
意味	スリ傷	板金	腐	サビ	凸凹曲	波	穴	跡

キャブ内装	外装		点検者 報告欄
シート破れ	有	キャブ修復暦	
破損	無 ()	キャブ・コーションプレート	
スイッチ類	良好 ()	フロントガラス状態	
汚れ	中	傷の程度 [点キズ] ()	
欠品	無 ()	シャーシ サビ	
その他		フレーム曲がり・修復暦	
		ボデー修復暦
