車両情報シート

| No | 管理番号 | 31665 | 形状 | ウイング |
| | 車名 | 日野 | 通称名 | レンジャー |

車両チェックシート

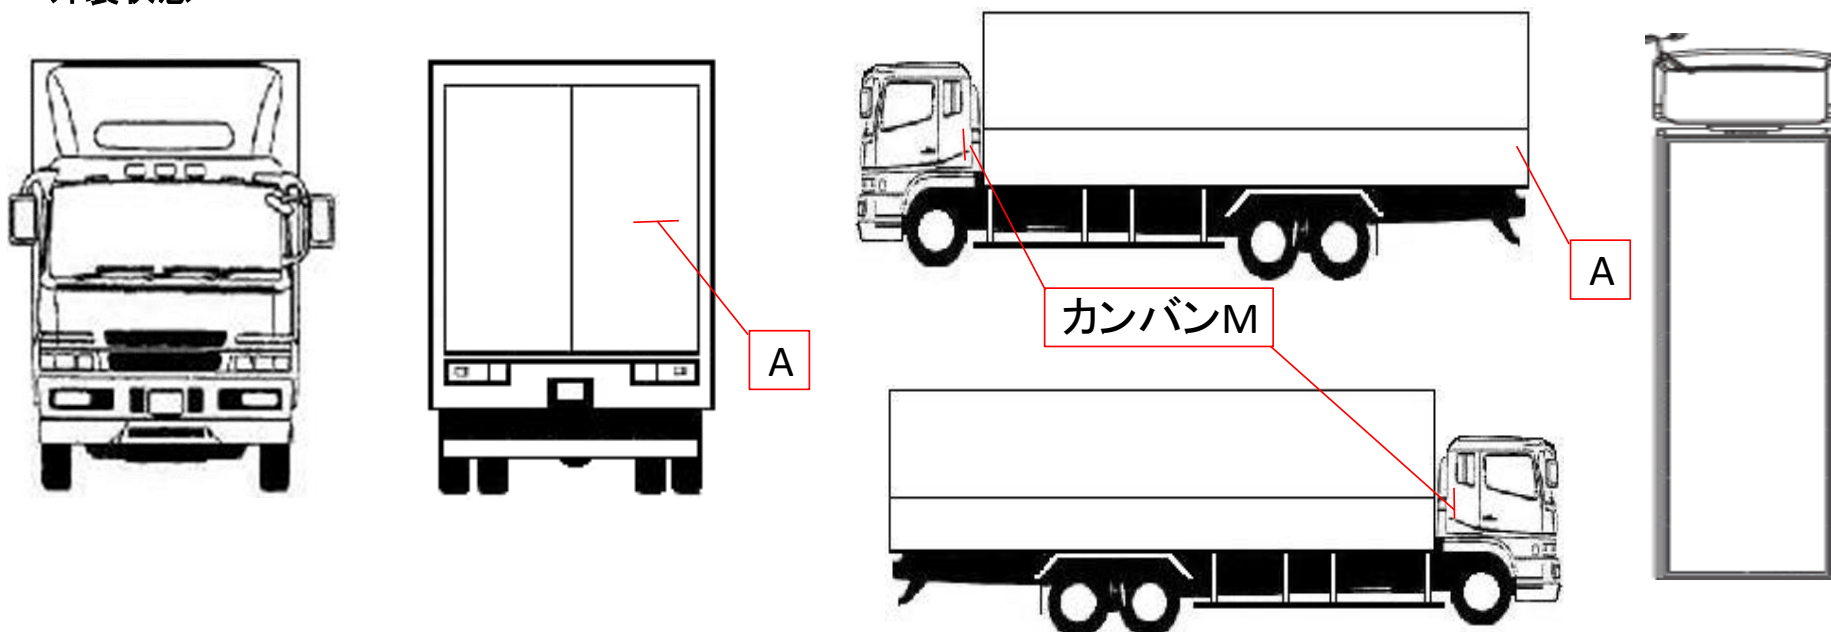
## 外装状態

| 記号 | A | B | C | S | U | W | H | M |
| 意味 | スリ傷 | 板金 | 腐 | サビ | 凸凹曲 | 波 | 穴 | 跡 |

| キャブ内装 | 外装 | | | | 点検者 報告欄 |
|---|---|---|---|---|---|
| シート破れ | 無 | ( ) | キャブ修復暦 | 無 ( ) | ・使用に伴うキズ、汚れ有<br>・両フロントタイヤ段減り有(要交換) |
