車両情報シート

No	管理番号	32123	形状	クレーン付
	車名	日野	通称名	レンジャー
	型式	2KG-FD2ABA	車台番号	FD2AB-111867

車両チェックシート

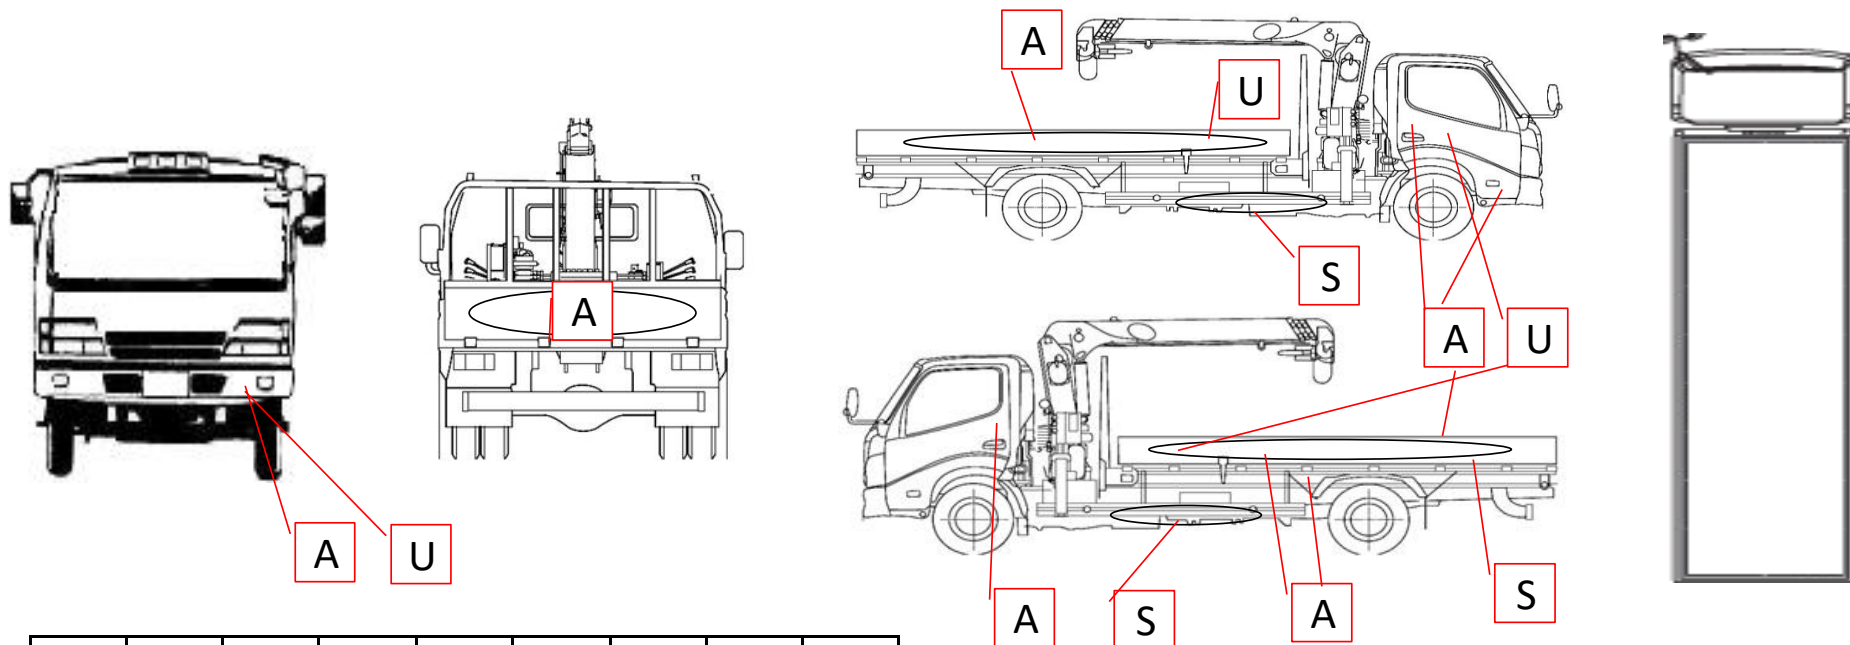
外装状態

記号	A	B	C	S	U	W	H	M
意味	スリ傷	板金	腐	サビ	凸凹曲	波	穴	跡

キャブ内装	外装		点検者 報告欄
シート破れ	無	キャブ修復暦	
破損	有 (スイッチカバー)	キャブ・コーションプレート	
スイッチ類	良好	フロントガラス状態	
汚れ	中	シャーシ サビ	
欠品	無	フレーム曲がり・修復暦	
その他		ボデー修復暦	
		無 ()	
		有 ()	
		傷あり [要交換]	
		傷の程度 [飛石] ()	
		小 ()	
		無 ()	
		無 ()
