車両情報シート

No	管理番号	33800	形状	冷凍車(P/G付)
	車名	日野	通称名	デュトロ
	型式	2RG-XZU722M	車台番号	XZU722-0011330

車両チェックシート

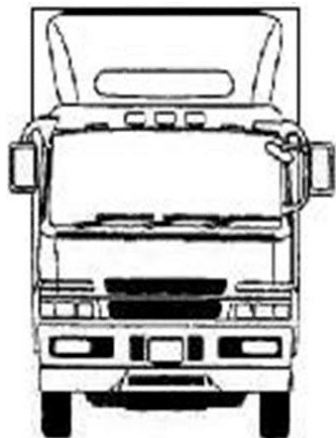
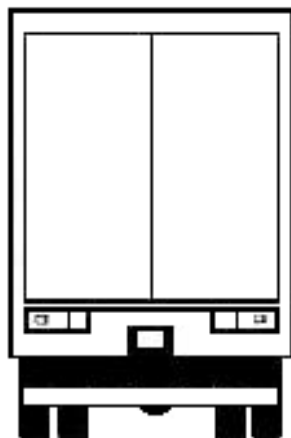
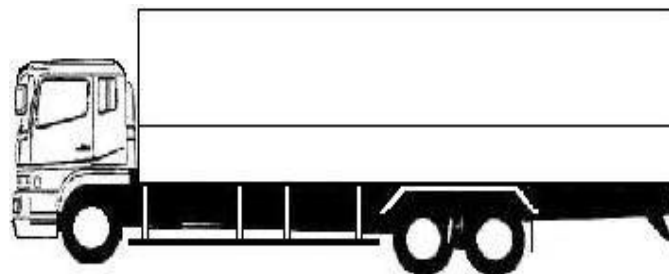
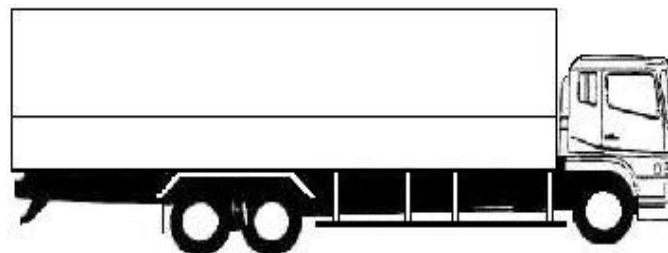
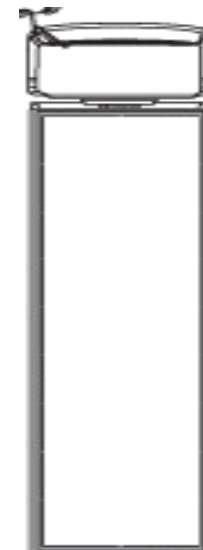
外装状態

キャブ内装	外装		点検者 報告欄
シート破れ	無	キャブ修復暦	
破損	無 ()	キャブ・コーションプレート	
スイッチ類	良好 ()	フロントガラス状態	
汚れ	無	傷の程度 [] ()	
欠品	無 ()	シャーシ サビ	
その他		フレーム曲がり・修復暦	
		ボデー修復暦
