車両情報シート

| No | 管理番号 | 34428 | 形状 | 冷凍車(P/G付) |
| | 車名 | 日野 | 通称名 | レンジャー |

車両チェックシート

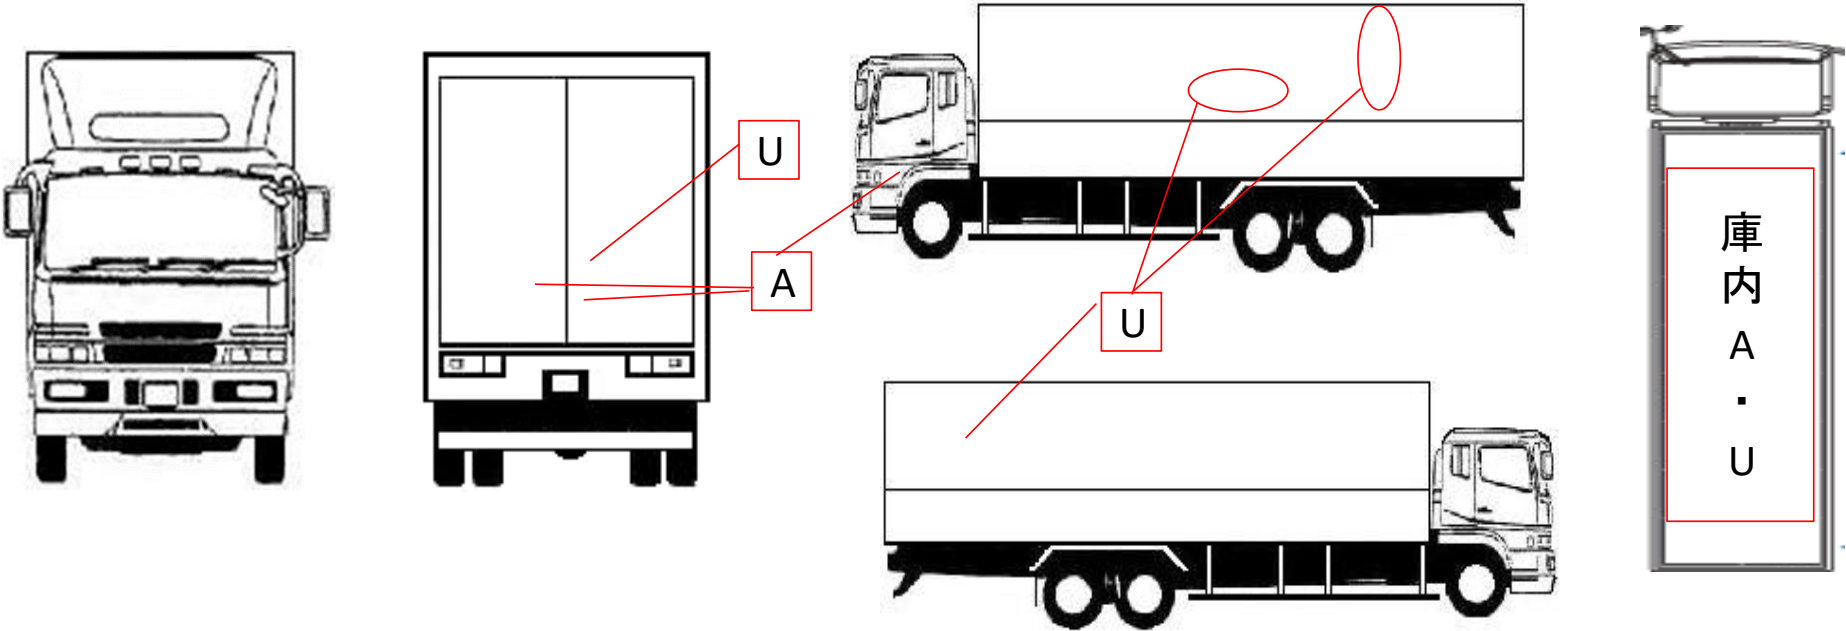
外装状態

| 記号 | A | B | C | S | U | W | H | M |
| 意味 | スリ傷 | 板金 | 腐 | サビ | 凸凹曲 | 波 | 穴 | 跡 |

| キャブ内装 | | 外装 | | 点検者 報告欄 |
|---|---|---|---|---|
| 破損 | 無 ( ) | キャブ・コーションプレート | 有 傷あり [ 点キズ ] ( ) | |
| スイッチ類 | 良好 ( ) | フロントガラス状態 | 傷の程度 [ 点キズ ] ( ) | |
| 汚れ | 少ない | シャーシ サビ | 小 ( 不明 ) | |
