車両情報シート

No	管理番号	36393	形状	冷凍車(P/G付)
	車名	日野	通称名	レンジャー
	型式	QKG-FE7JPAG	車台番号	FE7JPA-10884

車両チェックシート

外装状態

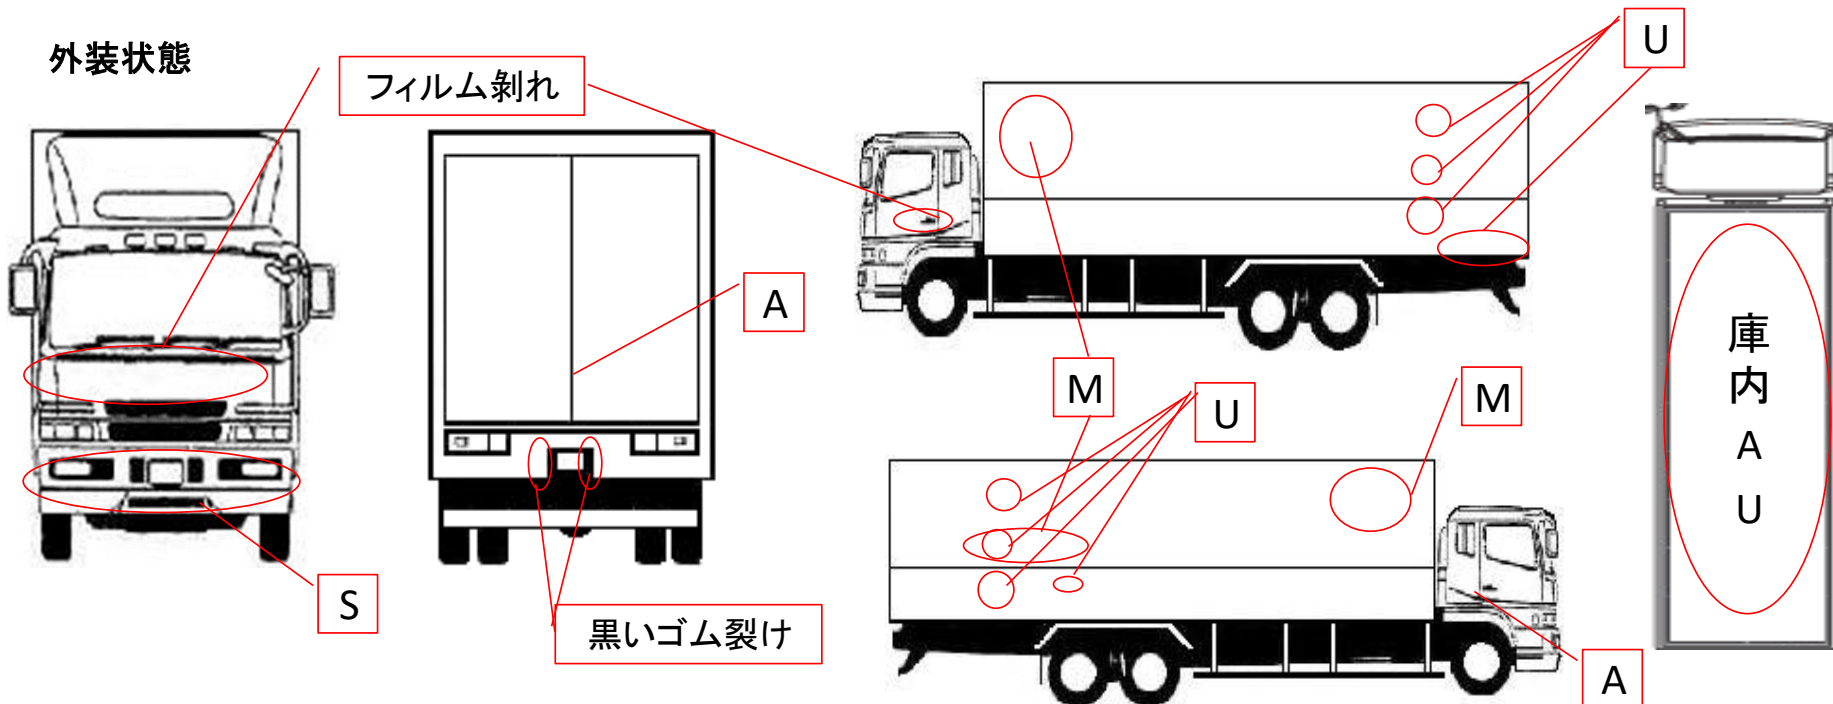
記号	A	B	C	S	U	W	H	M
意味	スリ傷	板金	腐	サビ	凸凹曲	波	穴	跡

キャブ内装	外装		点検者 報告欄
シート破れ	有	キャブ修復暦	(不明)
破損	有 (運転席側灰皿)	キャブ・コーションプレート	有 傷あり [要交換]
スイッチ類	良好 ()	フロントガラス状態	傷の程度 [飛石] (ヒビ)
汚れ	中	シャーシ サビ	中
欠品	無 ()	フレーム曲がり・修復暦	(不明)
その他		ボデー修復暦	(不明)
