車両情報シート

粉流体運搬車

No				
	管理番号	23580	形状	粉粒体運搬車
	車名	三菱ふそう	通称名	スーパーグレート
	型式	KL-FU50JNY	車台番号	FU50JNY-520196

車両チェックシート

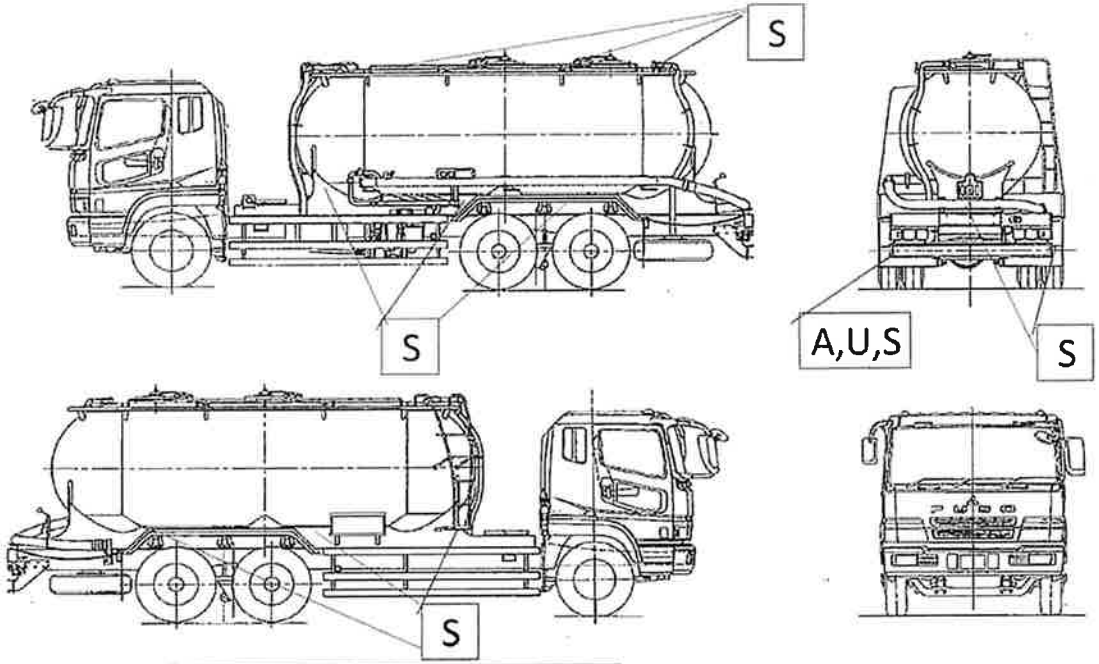
外装状態

キャブ内装		外装		点検者　報告欄
シート破れ	無	キャブ修復暦	（　不明　）	エアコンコントロール音がする
破損	無　（　）	キャブ・コーションプレート	有	タンク、マンホール ルブかたい
スイッチ類	良好　（　）	フロントガラス状態	[　]	タンクサビ有
汚れ	少ない		傷の程度 [　点キズ　]（　）	
欠品	無　（　）	シャーシ　サビ	小	
その他		フレーム曲がり・修復暦	（　不明　）	
		ボデー修復暦	（　不明　）
