車両情報シート

No	管理番号	31409	形状	セフティーローダー
	車名	UDトラックス	通称名	クオン
	型式	2PG-CG5CL	車台番号	JNCMB02G8MU059733

車両チェックシート

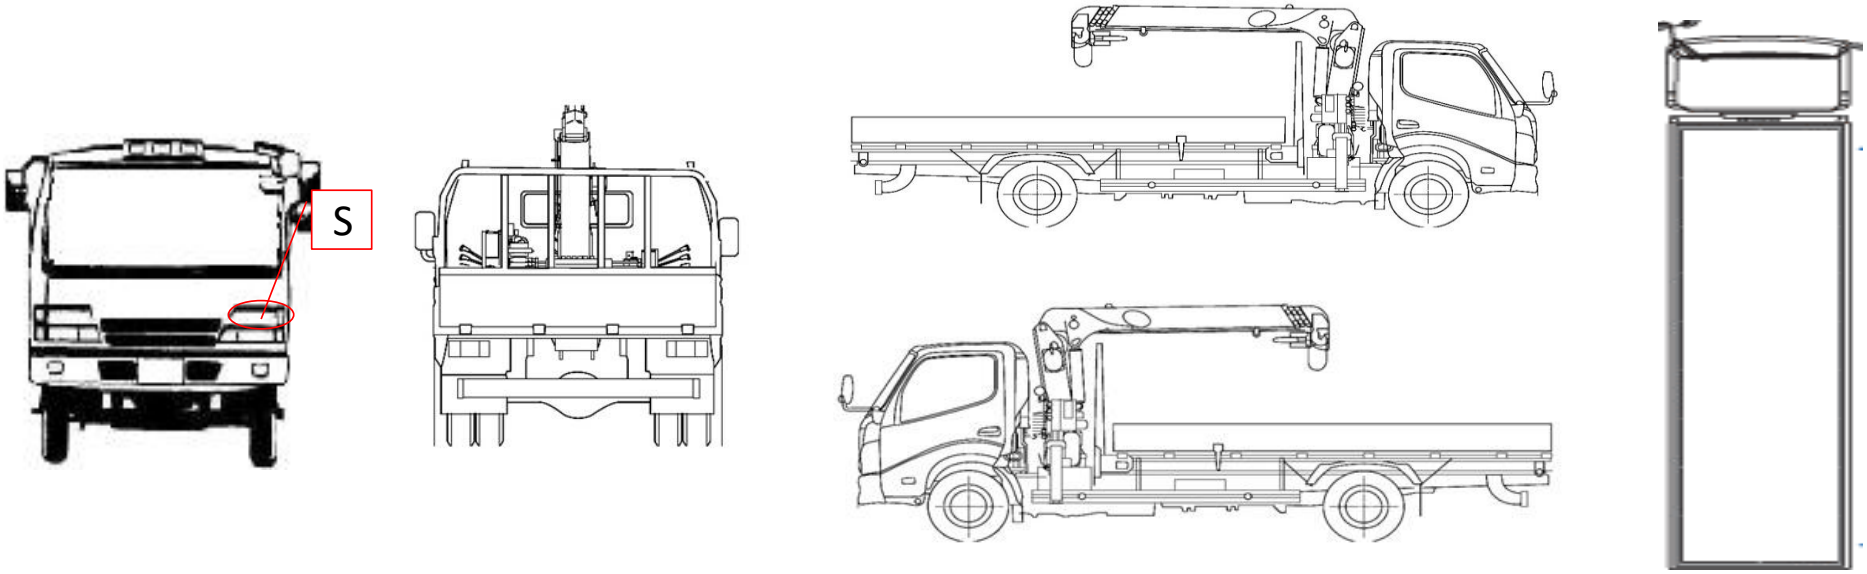
外装状態

キャブ内装		外装		点検者　報告欄
シート破れ	無	キャブ修復暦	無 (　　)	
破損	無 (　　)	キャブ・コーションプレート	有	
スイッチ類	良好 (　　)	フロントガラス状態	良好 [　　]	
汚れ	無		傷の程度 [　　](　　)	
欠品	無 (　　)	シャーシ　サビ	無	
その他		フレーム曲がり・修復暦	無 (　　)	
		ボデー修復暦	無 (　　)
