車両情報シート

No	管理番号	32201	形状	ウイング
	車名	いすゞ	通称名	フォワード
	型式	2PG-FRR90T2	車台番号	FRR90-7157528

車両チェックシート

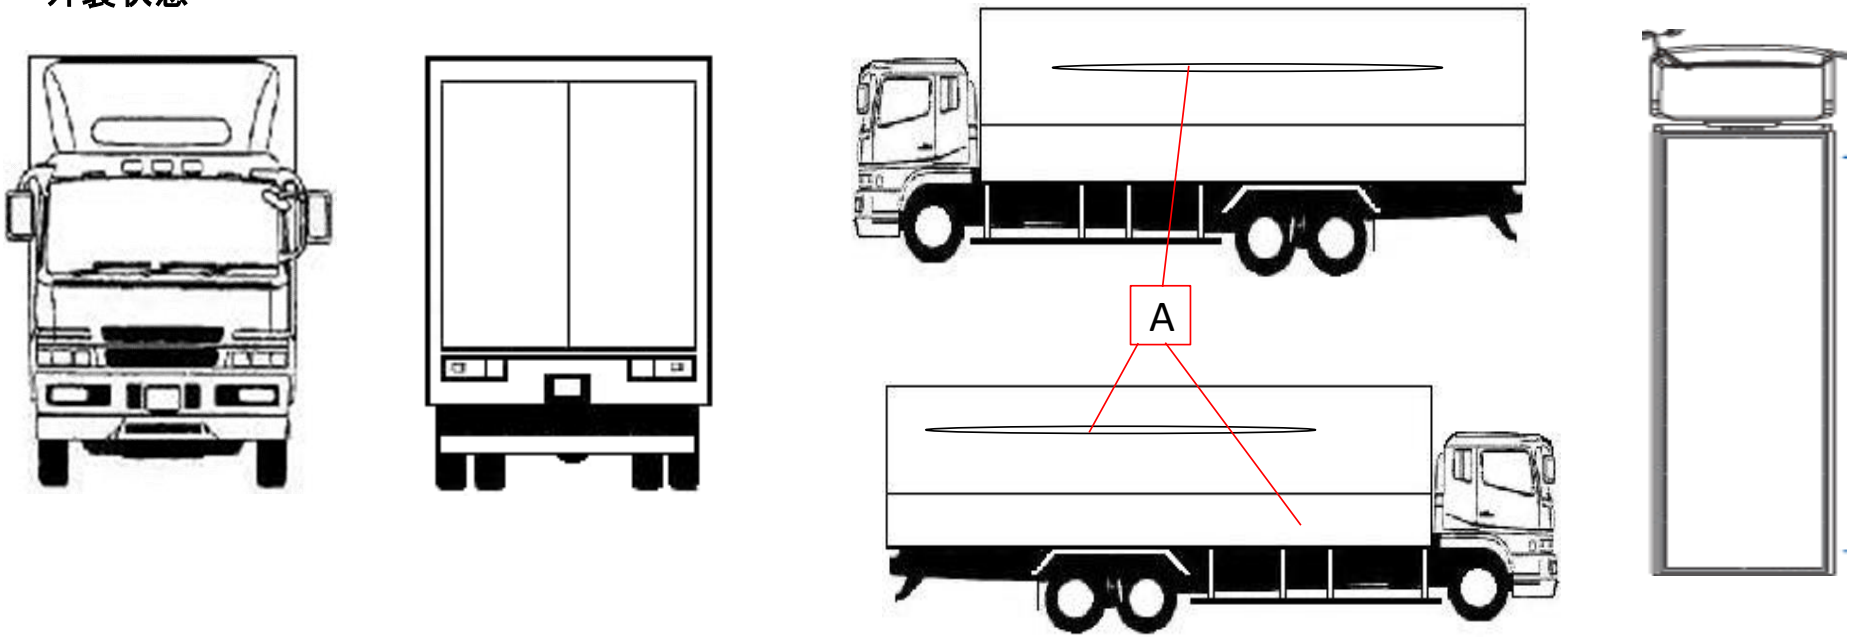
外装状態

キャブ内装		外装		点検者　報告欄
シート破れ	無	キャブ修復暦	無 (　　)	
破損	無 (　　)	キャブ・コーションプレート	有	
スイッチ類	良好 (　　)	フロントガラス状態	良好 [　　]	
汚れ	少ない		傷の程度 [　　](　　)	
欠品	有 (シガライター　)	シャーシ　サビ	無	
その他		フレーム曲がり・修復暦	無 (　　)	
		ボデー修復暦	無 (　　)
