車両情報シート

管理番号	32399	形状	深ダンプ
車名	いすゞ	通称名	ギガ
型式	LKG-CYZ77AM	車台番号	CYZ77AM-7000034

車両チェックシート

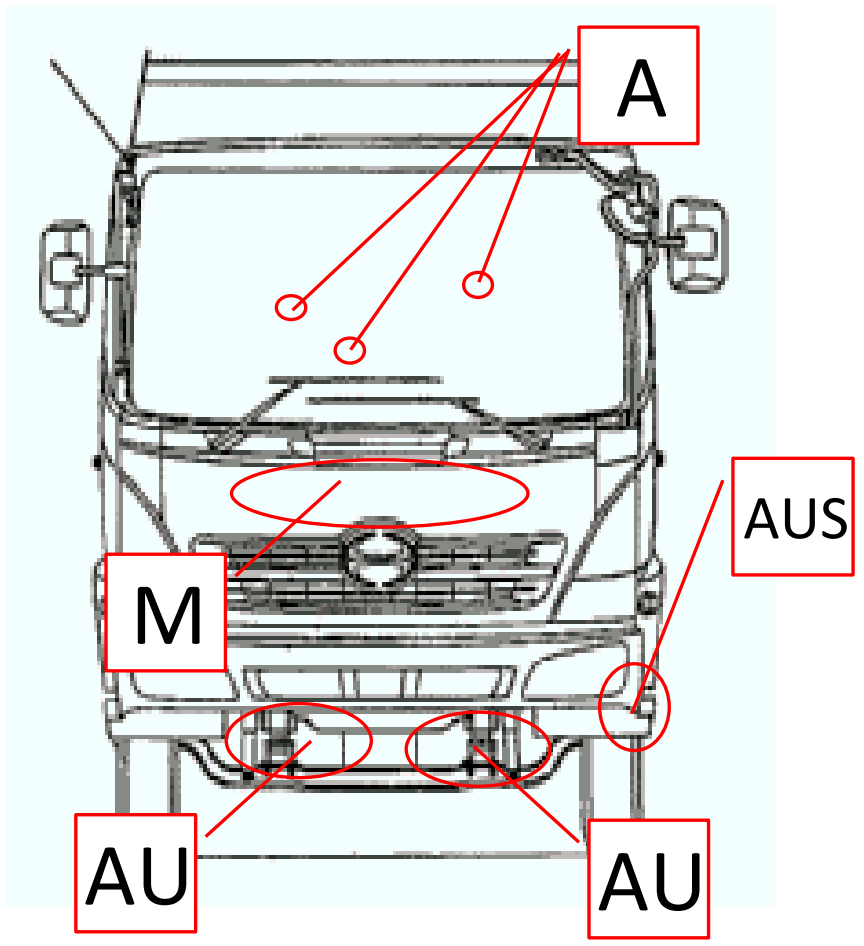
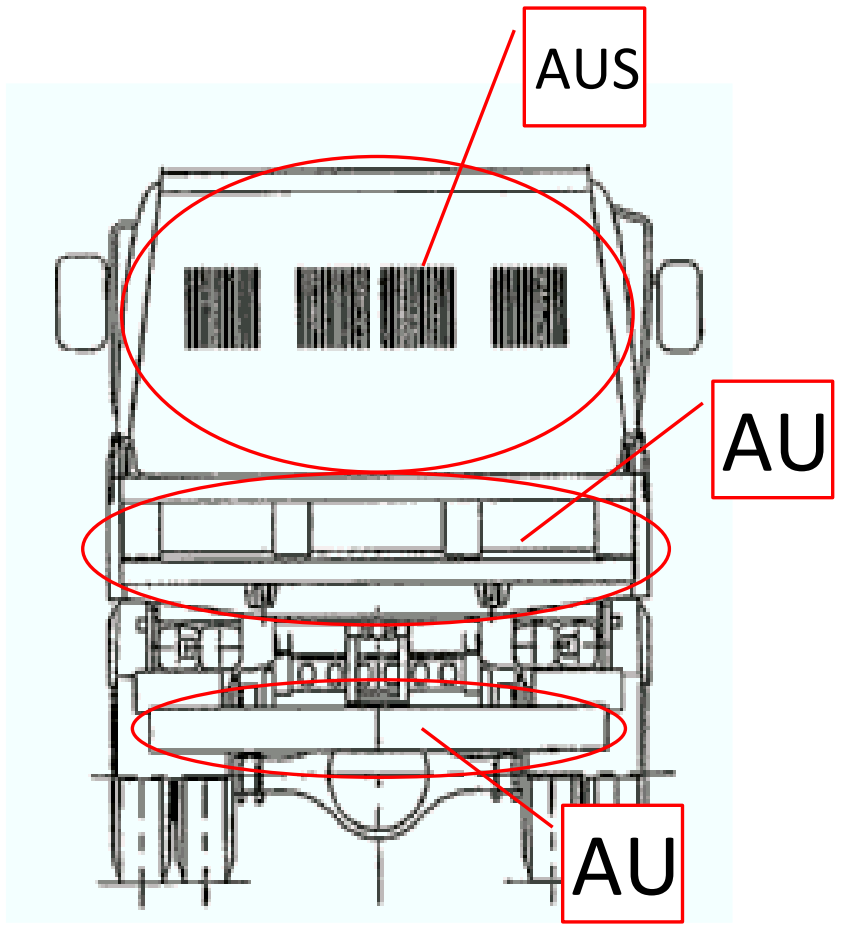
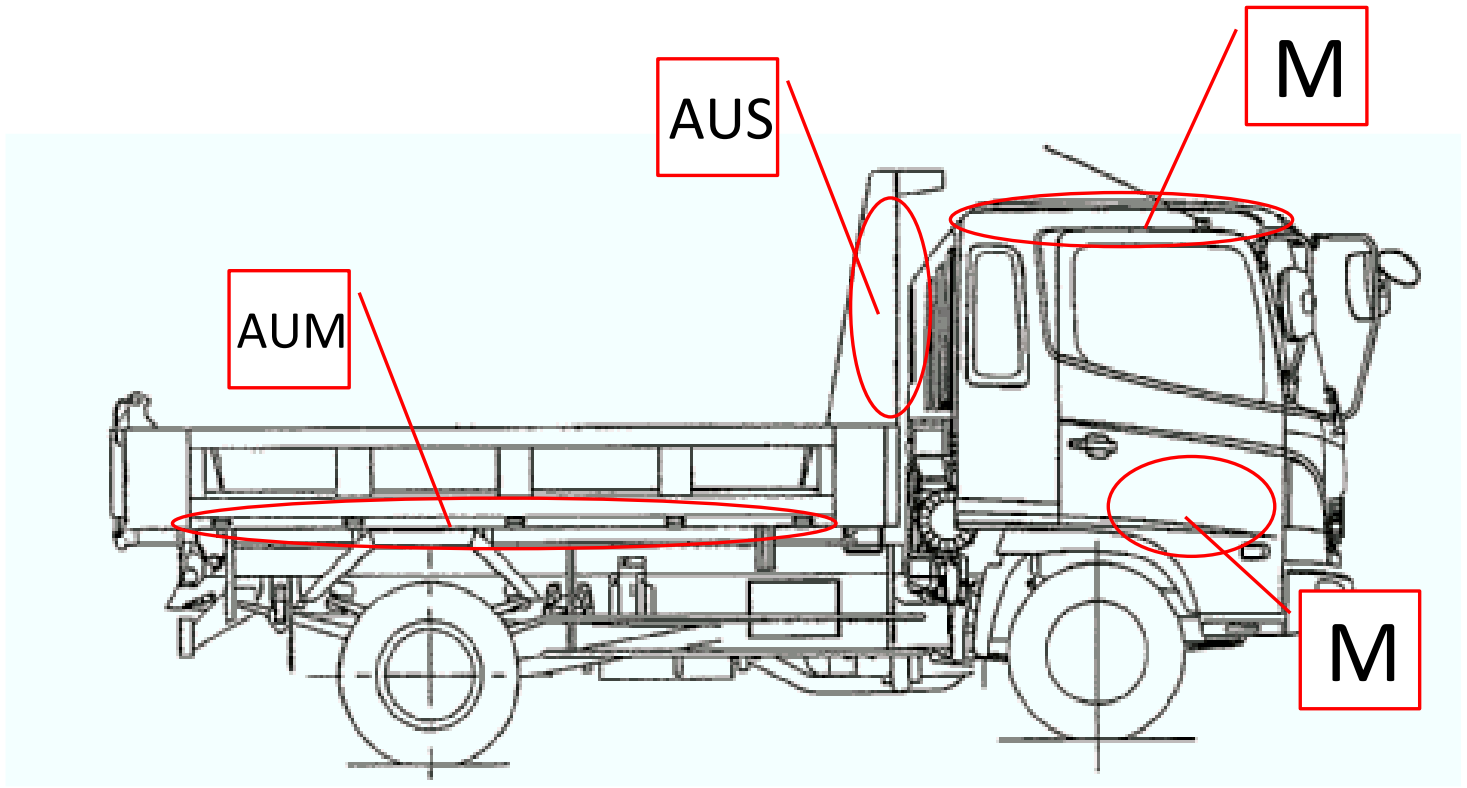
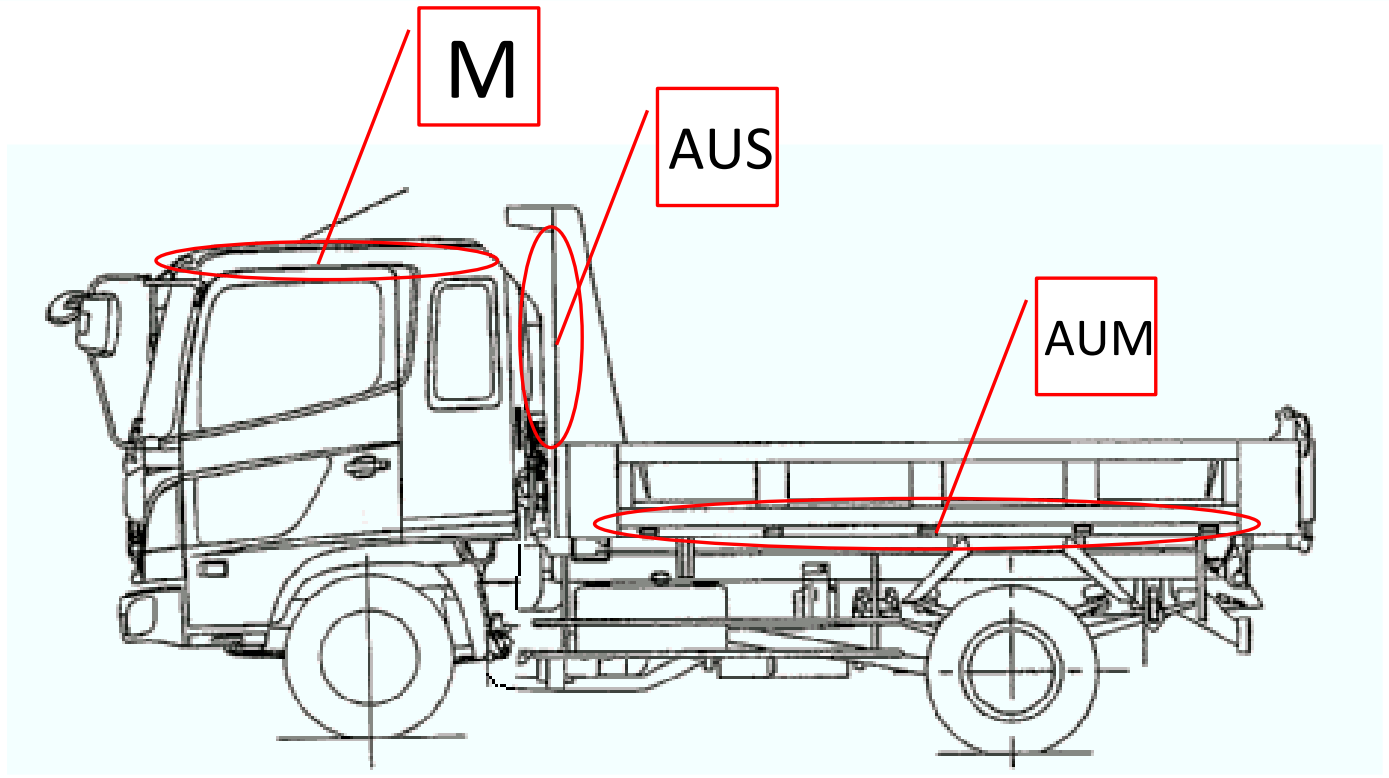
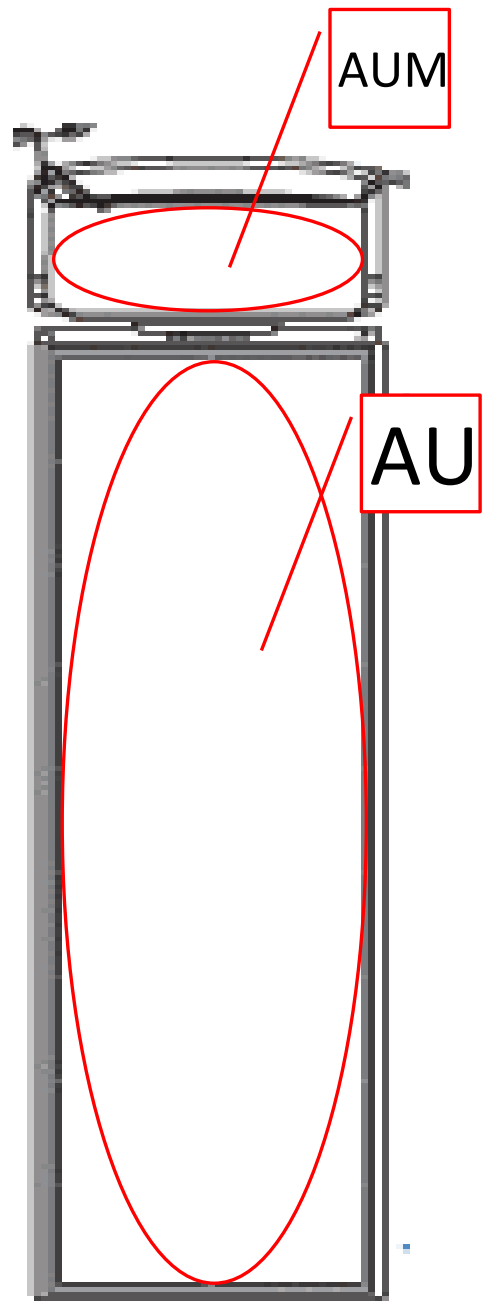
外装状態

キャブ内装			外装			点検者　報告欄
シート破れ	有		キャブ修復暦	無	( )	
破損	有	(運転席側P/Wスイッチ割れ)	キャブ・コーションプレート	有		
スイッチ類	良好	( )	フロントガラス状態	傷あり	[ ]	
汚れ	中				傷の程度 [点キズ]( )	
欠品	有	(オープントレイ欠)	シャーシ　サビ	小		
その他			フレーム曲がり・修復暦	無	( )	
			ボデー修復暦	無	( )
