車両情報シート

No				
	管理番号	34496	形状	冷凍ウイング
	車名	日野	通称名	プロフィア
	型式	QPG-FW1EXEG	車台番号	FW1EXE-18838

車両チェックシート

管理番号	34496	形状	冷凍ウイング
車名	日野	通称名	プロフィア
型式	QPG-FW1EXEG	車台番号	FW1EXE-18838

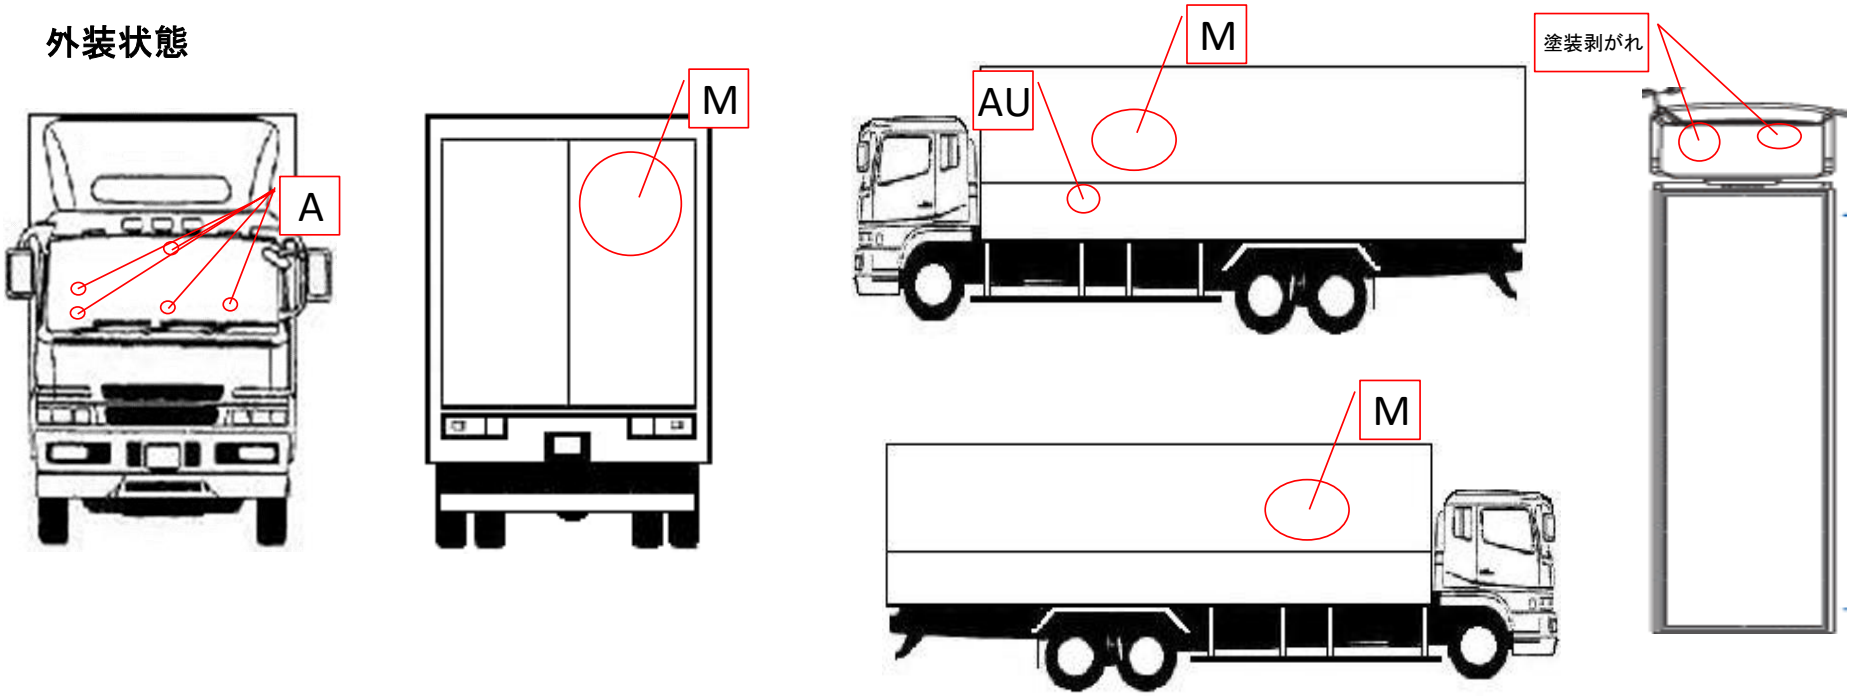
外装状態

キャブ内装			外装			点検者 報告欄
シート破れ	無		キャブ修復暦	無	( )	
破損	有	(助手席側灰皿蓋破損)	キャブ・コーションプレート	有		
スイッチ類	良好	( )	フロントガラス状態	傷あり	[ ]	
汚れ	中			傷の程度	[点キズ]( )	
欠品	有	(オープントレイ欠)	シャーシ サビ	中		
	有	(オーディオ欠)	フレーム曲がり・修復暦	無	( )	
その他			ボデー修復暦	無	( )
