車両情報シート

No	管理番号	19861	形状	冷凍車
	車名	UDトラックス	通称名	クオン
	型式	PKG-CD4ZL	車台番号	CD4ZL-20xxx

車両チェックシート

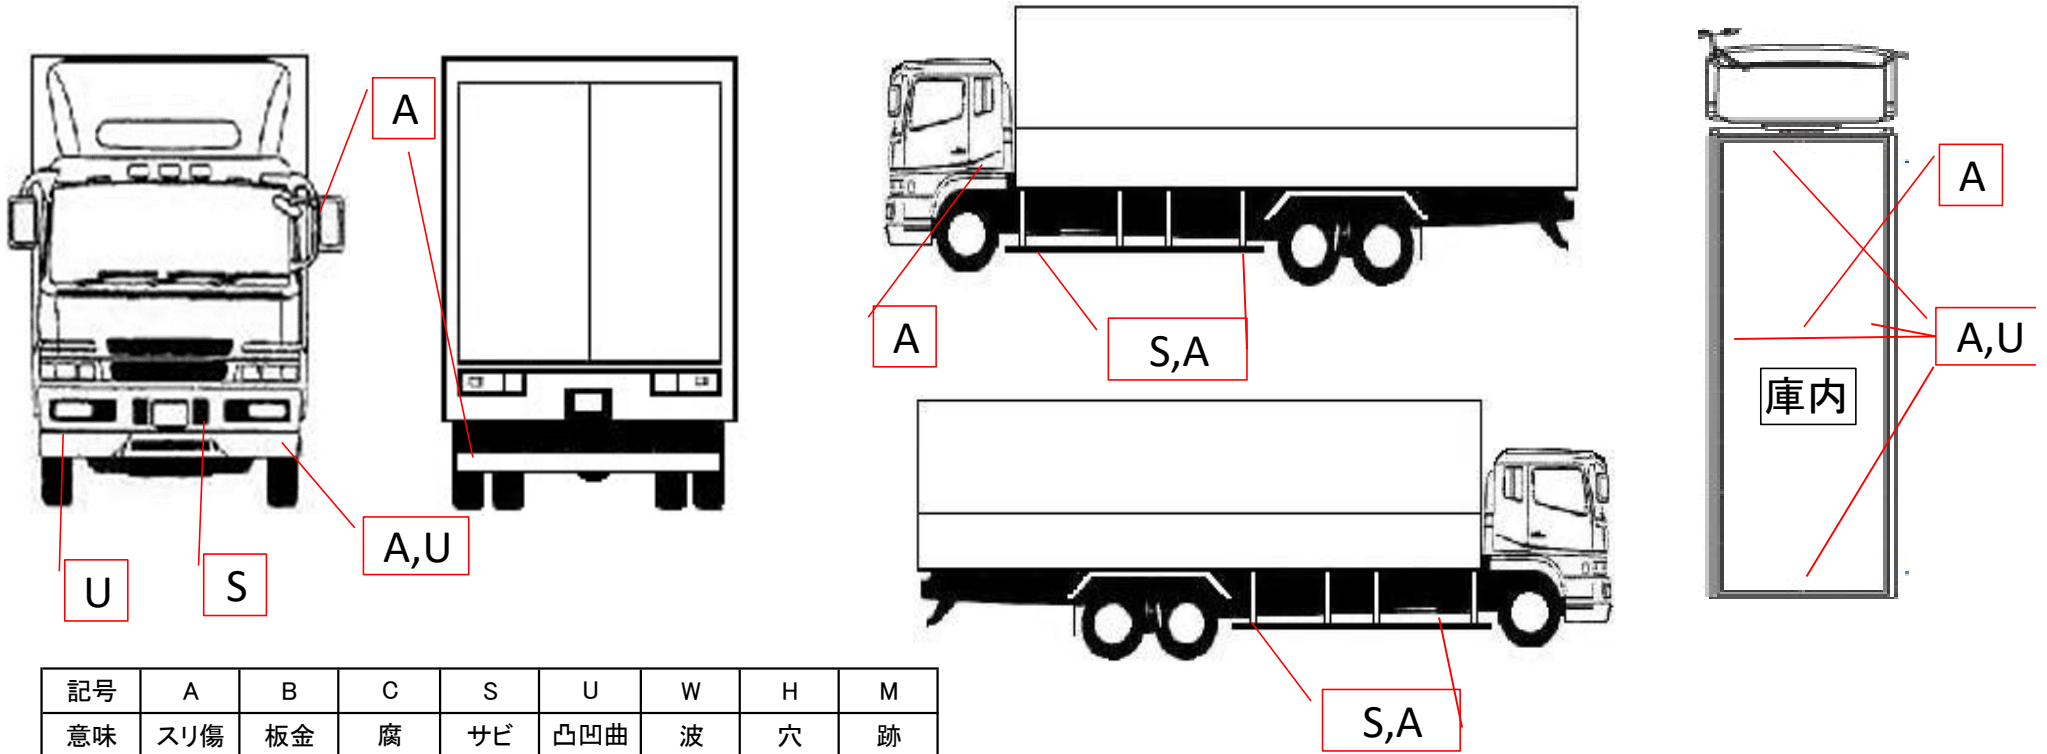
外装状態

キャブ内装	外装		点検者 報告欄
シート破れ	有	キャブ修復暦 (不明)	左シートヘッドレスト無し ヒューズボックスフタ穴有 冷凍機コントロール不良
破損	有 ()	キャブ・コーションプレート 無	
スイッチ類	不良 ()	フロントガラス状態 傷あり []	
汚れ	少ない	傷の程度 [点キズ] ()	
欠品	有 ()	シャーシ サビ 小	
その他		フレーム曲がり・修復暦 (不明)	
		ボデー修復暦 (不明)
