車両チェックシート

| 管理番号 | 23858 | 形状 | 深ダンプ |
| 車名 | UDトラックス | 通称名 | ビッグサム |
| 型式 | KL-CD48E | 車台番号 | CD48E-30xxx |

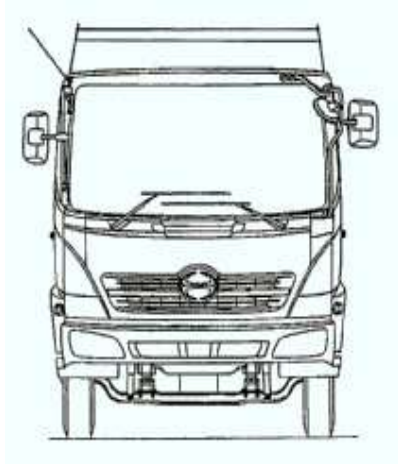
外装状態

| キャブ内装 | 外装 | | 点検者 報告欄 |
|---|---|---|---|
| シート破れ | 有 | キャブ修復暦 | R観音ドア閉まり不良 左サイドバンパー曲がり Rフェンダーサビ多い |
| 汚れ | 中 | 傷の程度 [点キズ] () | |
