車両情報シート

No	管理番号	31167	形状	ダンプ
	車名	日野	通称名	プロフィア
	型式	QKG-FS1EKDA	車台番号	FS1EKD-11999

車両チェックシート

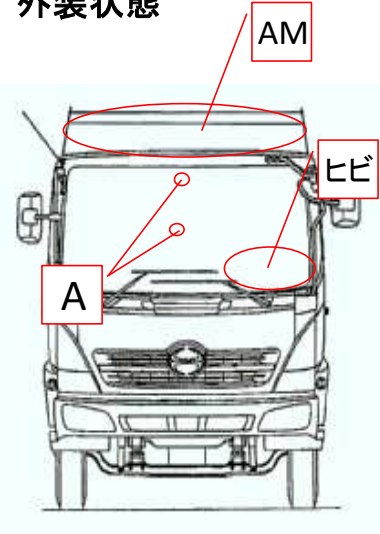
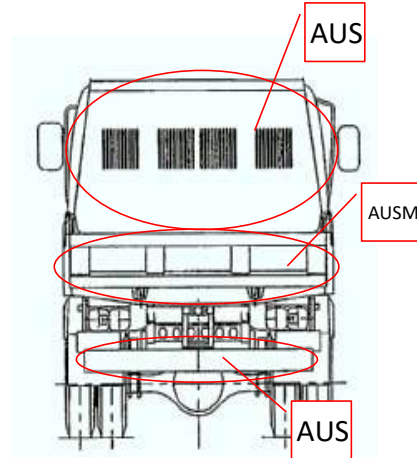
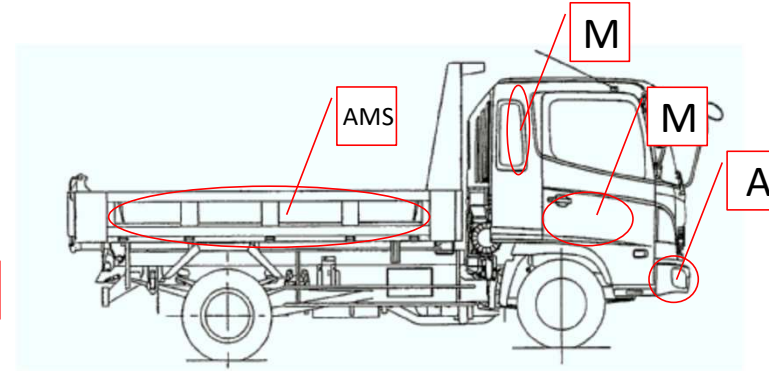
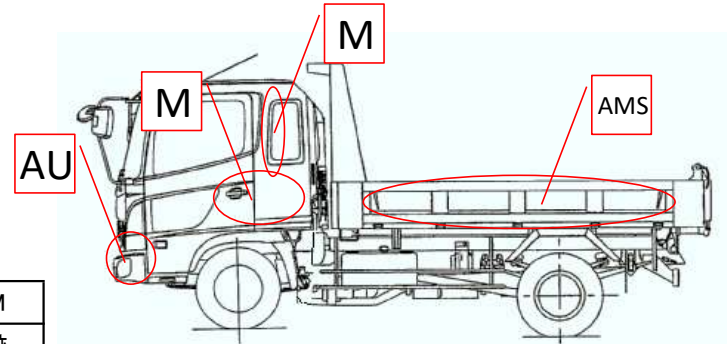
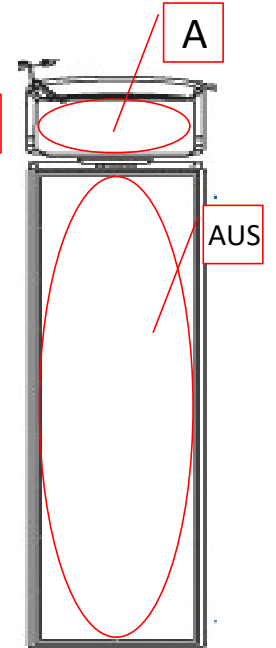
外装状態

キャブ内装	外装		点検者 報告欄
シート破れ	有	キャブ修復暦	・コボレーションシート看板有
破損	無 ( )	キャブ・コーションプレート	
スイッチ類	良好 ( )	フロントガラス状態	
汚れ	中		
欠品	無 ( )	シャーシ サビ	
その他		フレーム曲がり・修復暦	
		ボデー修復暦
